旧土木詰所前平面駐車場  
土壤汚染詳細調査(深度方向)業務委託

土壤汚染調査報告書

令和 5 年 3 月

株式会社 上総環境調査センター

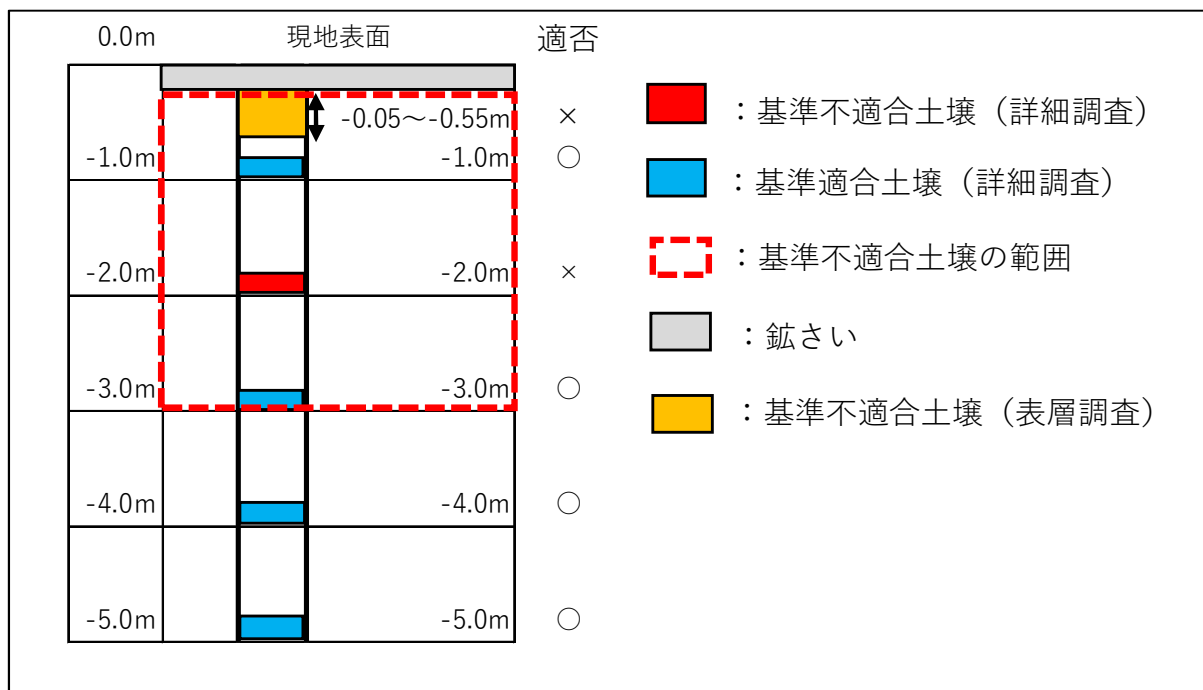
図3.1 分析結果

基準不適合土壌の深さは-3.0mであった。詳細調査では、深度-2.0mの土壌は基準不適合であり、その他の深度の土壌は基準適合であった。深度-3.0m、-4.0mの土壌が、連続2深度で基準適合であったため、基準不適合土壌の深さは-3.0mまでとなった。
