## 市庁舎建設の考え方について

### 1. 市庁舎（本館）の現状

東日本大震災により、庁舎に被害が発生したことから、庁舎の安全性の確認のため調査を実施した。

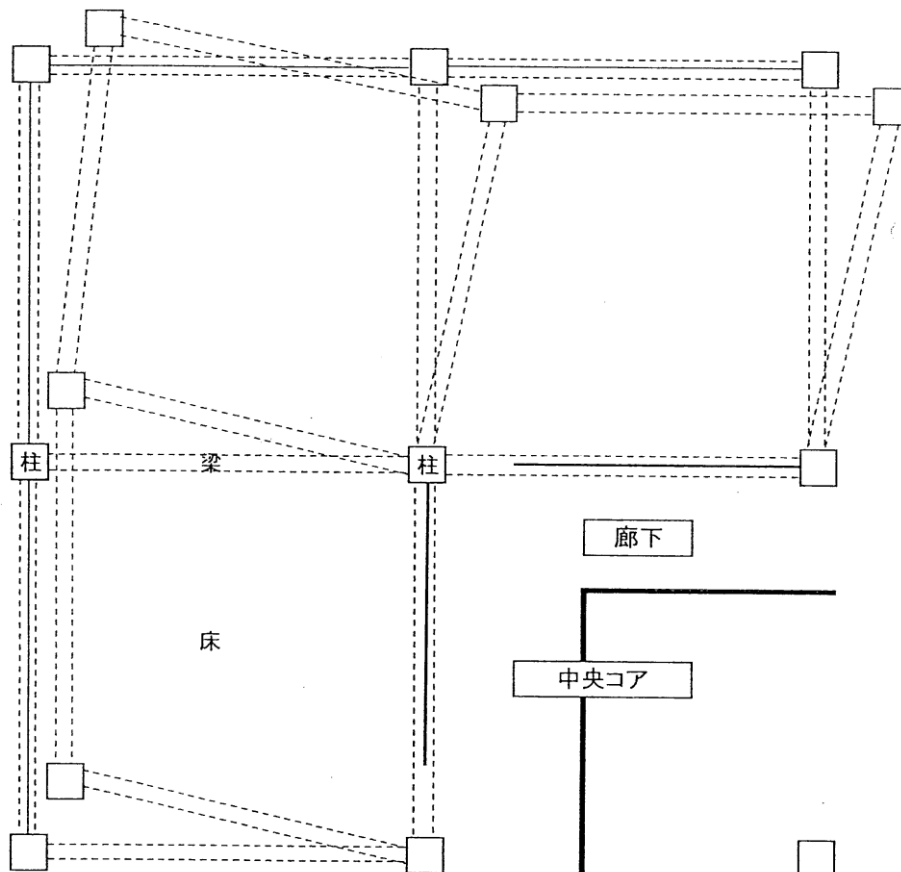
建物のねじれ

本庁舎の被害が他の建築物に比べ大きかった要因は、コア周りが強いのに対し、それを囲む執務室が柔らかいため、建築物にねじれが加わったことによるものと考えられる。

被災後に算出された I S 値は、0.3 で「地震の震動及び衝撃に対して倒壊し、又は崩壊する危険性がある。」の最低ラインであることより、大地震が来た場合には、倒壊又は崩壊する可能性がある。

大地震が来た場合の最悪の想定は、建築物がねじられ床に大きなせん断力が働いた場合、床の落下が考えられる。

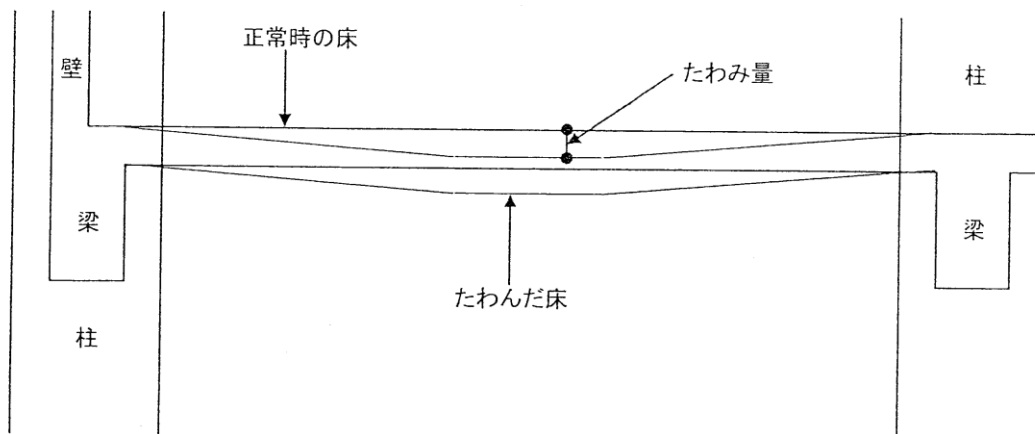
床のたわみ

- ・測定できた床のたわみは、最大 55 ミリたわんでいる箇所がある。

床のたわみは、新築当時は1mmから2mmであるが、現在の床のたわみは、許容値である12mmを全て超えている。

床がたわんだ要因としては、「床に許容以上の積載荷重を掛けていたことにより、床内部の鉄筋が降伏点を超え塑性範囲に入り、残留ひずみが残ったこと」又は、「床にせん断応力がかかり、床内部の鉄筋が伸びたこと」若しくは双方の要因が加わったことと考えられる。
