市庁舎本館の現状と今後の対策（庁舎建設）の考え方

1. 市庁舎（本館）の現状

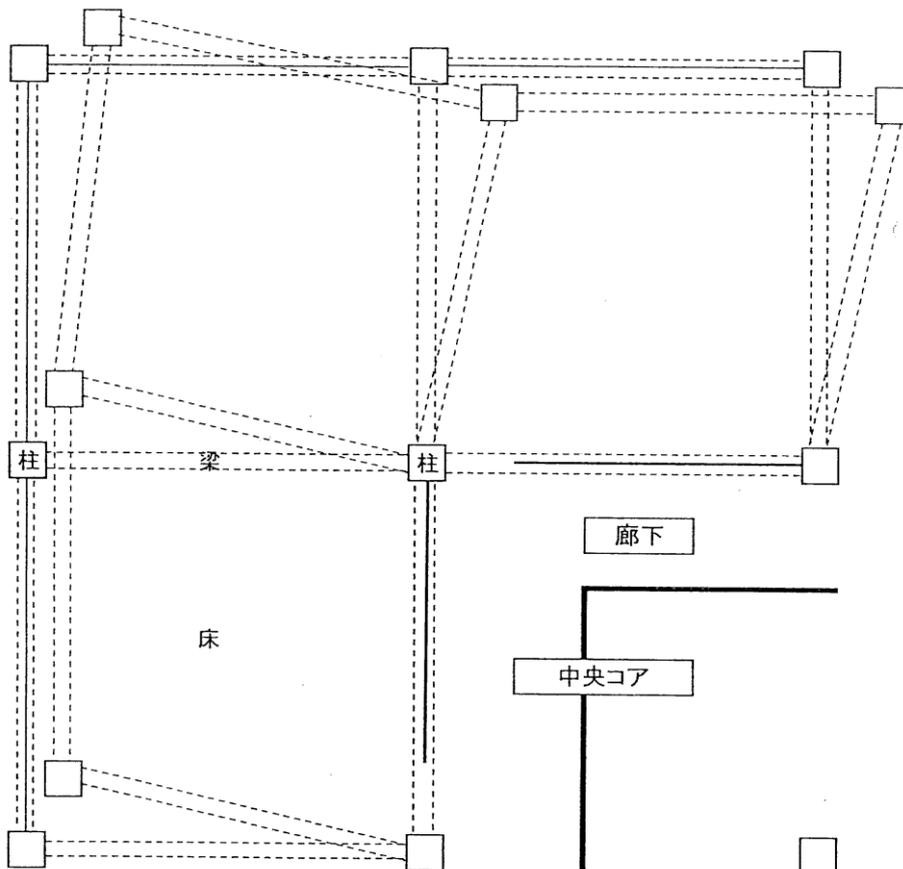
建物のねじれ

本庁舎の被害が他の建築物に比べ大きかった要因は、コア周りが強いのに対し、それを囲む執務室が柔らかいため、建築物にねじれが加わったことによるものと考えられる。

被災後に算出された I S 値は、0.3 で「地震の震動及び衝撃に対して倒壊し、又は崩壊する危険性がある。」の最低ラインであることより、大地震が来た場合には、倒壊又は崩壊する可能性がある。

仮に倒壊を免れた場合でも、本庁舎の機能が損なわれる可能性は大である。

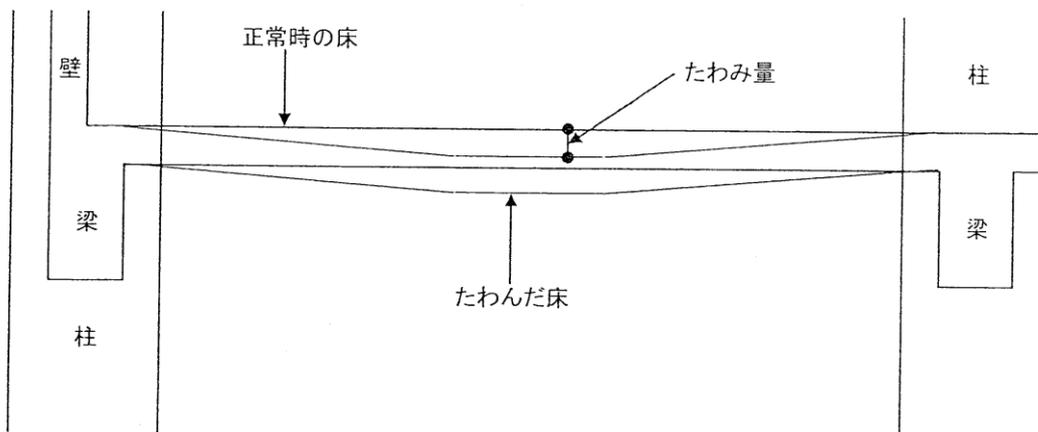
床のたわみ

床のたわみは、新築当時は 1 mm から 2 mm であるが、現在の床のたわみは、容値である 12 mm を全て超えている。

床がたわんだ要因としては、「床に許容以上の積載荷重を掛けていたことにより、床内部の鉄筋が降伏点を超え塑性範囲に入り、残留ひずみが残ったこと」又は、「床にせん断応力がかかり、床内部の鉄筋が伸びたこと」若しくは双方の要因が加わったことと考えられる。

大地震が来た場合の最悪の想定は、建築物がねじられ床に大きなせん断力が働いた場合、床の落下が考えられる。
