市庁舎本館の現状と今後の対策（庁舎建設）の考え方

1. 市庁舎（本館）の現状

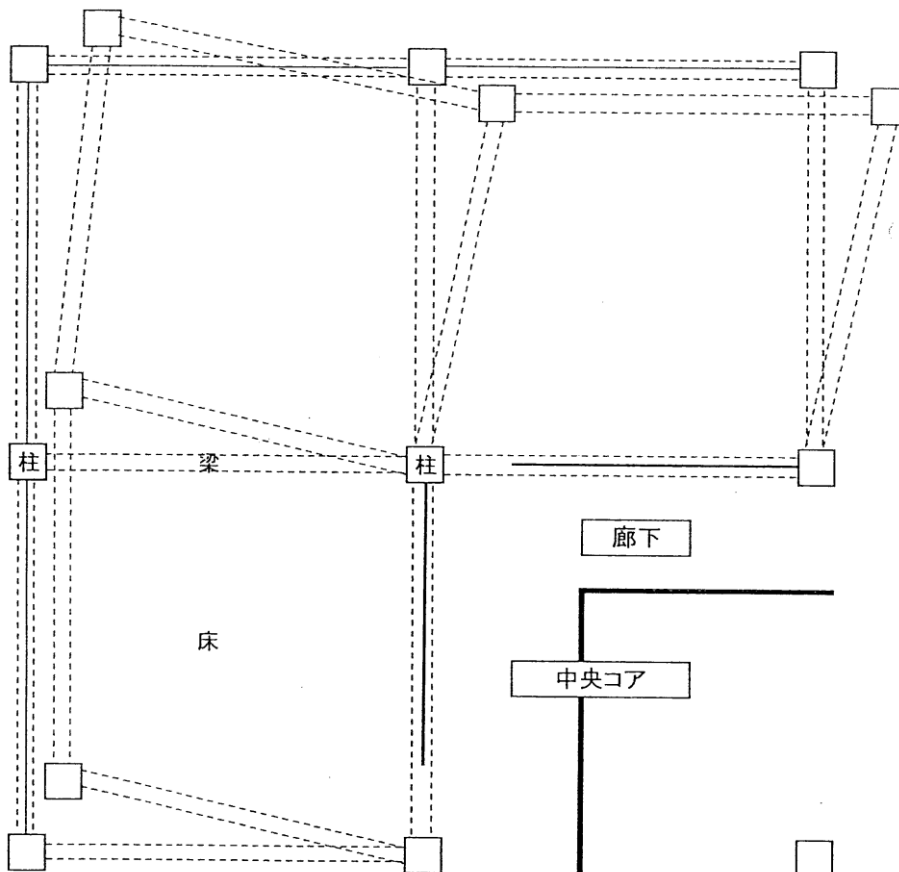
建物のねじれ

本庁舎の被害が他の建築物に比べ大きかった要因は、コア周りが強いのに対し、それを囲む執務室が柔らかいため、建築物にねじれが加わったことによるものと考えられる。

被災後に算出された I S 値は、0.3 で「地震の震動及び衝撃に対して倒壊し、又は崩壊する危険性がある。」の最低ラインであることより、大地震が来た場合には、倒壊又は崩壊する可能性がある。

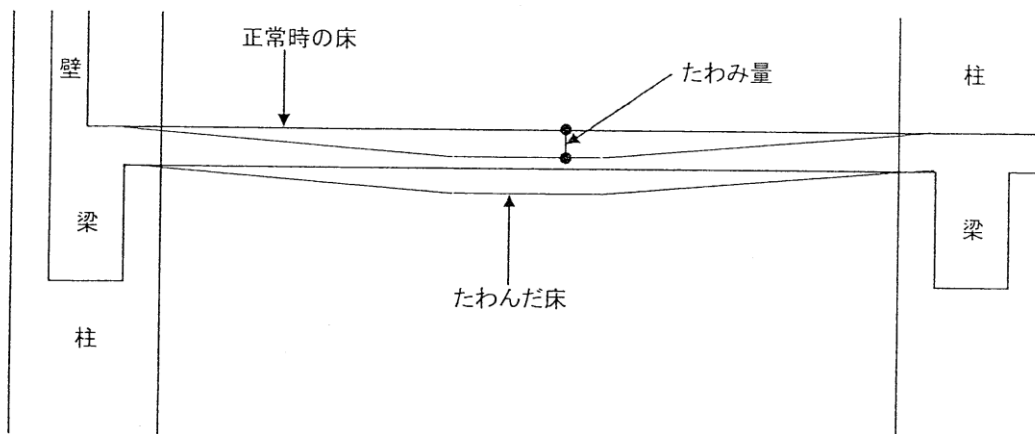
床のたわみ

床のたわみは、新築当時は 1 mm から 2 mm であるが、現在の床のたわみは、容値である 12 mm を全て超えている。

床がたわんだ要因としては、「床に許容以上の積載荷重を掛けていたことにより、床内部の鉄筋が降伏点を超え塑性範囲に入り、残留ひずみが残ったこと」又は、「床にせん断応力がかかり、床内部の鉄筋が伸びたこと」若しくは双方の要因が加わったことと考えられる。

大地震が来た場合の最悪の想定は、建築物がねじられ床に大きなせん断力が働いた場合、床の落下が考えられる。
