千葉県 習志野市 津田沼小学校 通学路対策箇所図

【合同点検メンバー】教育委員会、小学校、PTA、習志野警察署、習志野市道路管理課、防犯安全課

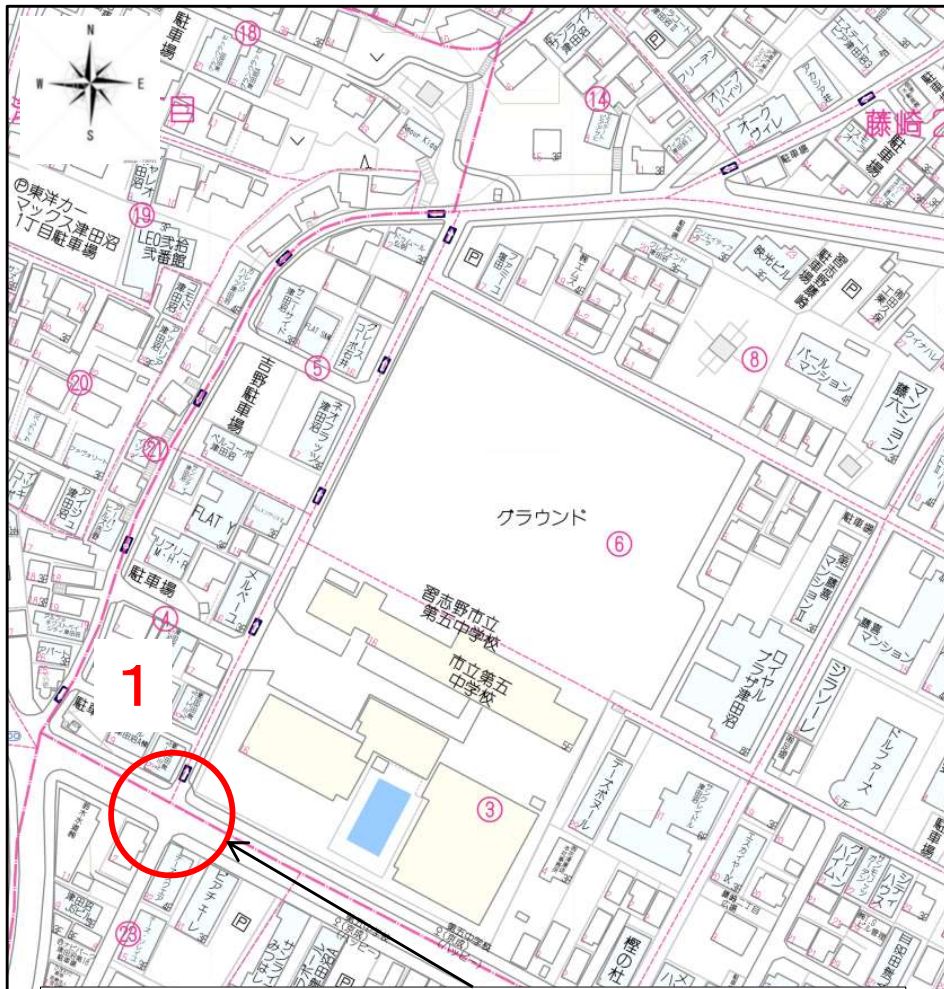
要望1:

五中生徒の横断、通勤・通学者の横断、自転車、原付、車が入り交じり、非常に危険な状況である。

特に通勤、通学の時間帯や雨天時は危険であり、五中前の道路を曲がる車両、五差路を曲がる車両、坂道を駆け下りてくる自転車など、入り乱れる。原付などは五差路の信号待ちを避けるために、スピードをつけてわき道から出てくることもある。

適宜、教職員がつくが、ドライバーから暴言を吐かれることもある。

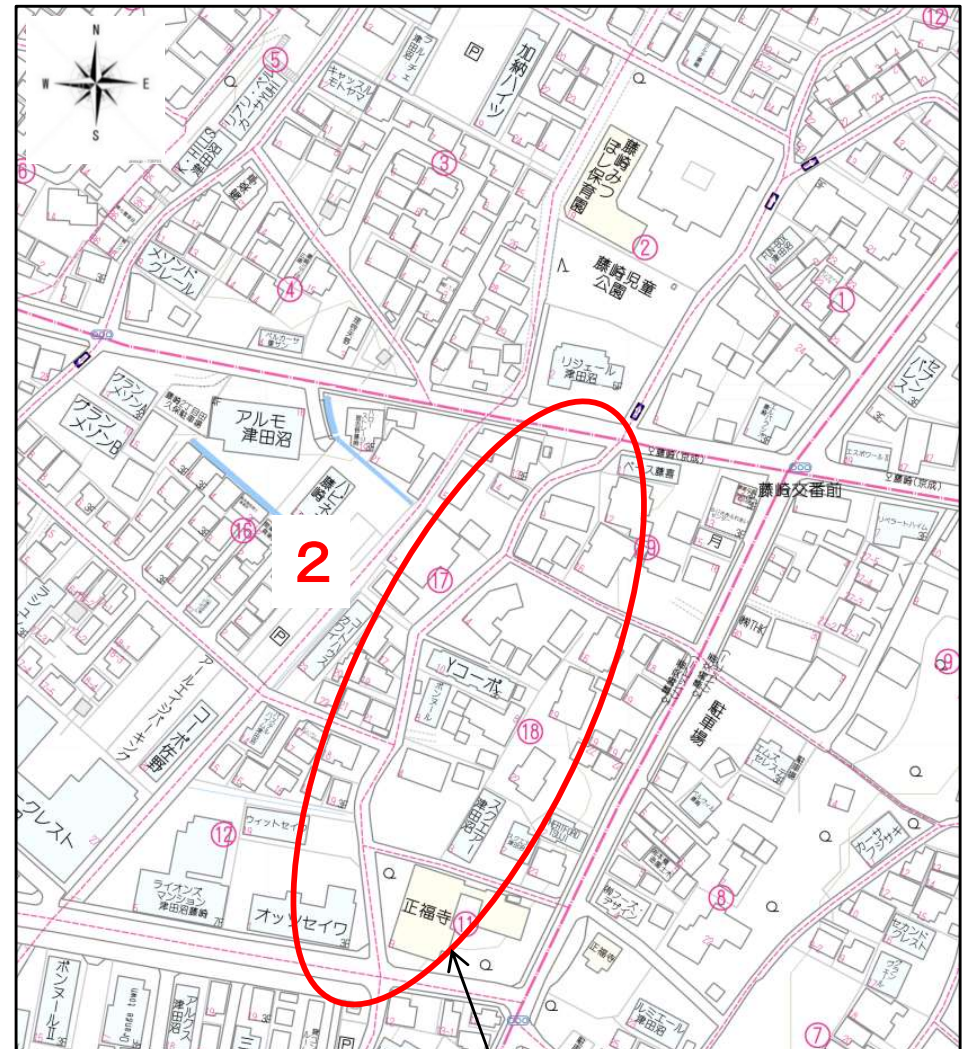
要望2:

朝の通勤、通学の時間帯は、狭い道路を双方向に車が行き来するため、危険を感じる。

生徒には、正福寺の表通りを通るように指導しているが、そちらは歩道が狭く、また遠回りとなるため、なかなか難しい。

新しい「スピード落とせ」の表示、ありがとうございます。引き続き、生徒の方にも指導していきますが、もう少し増えるとありがたいです。

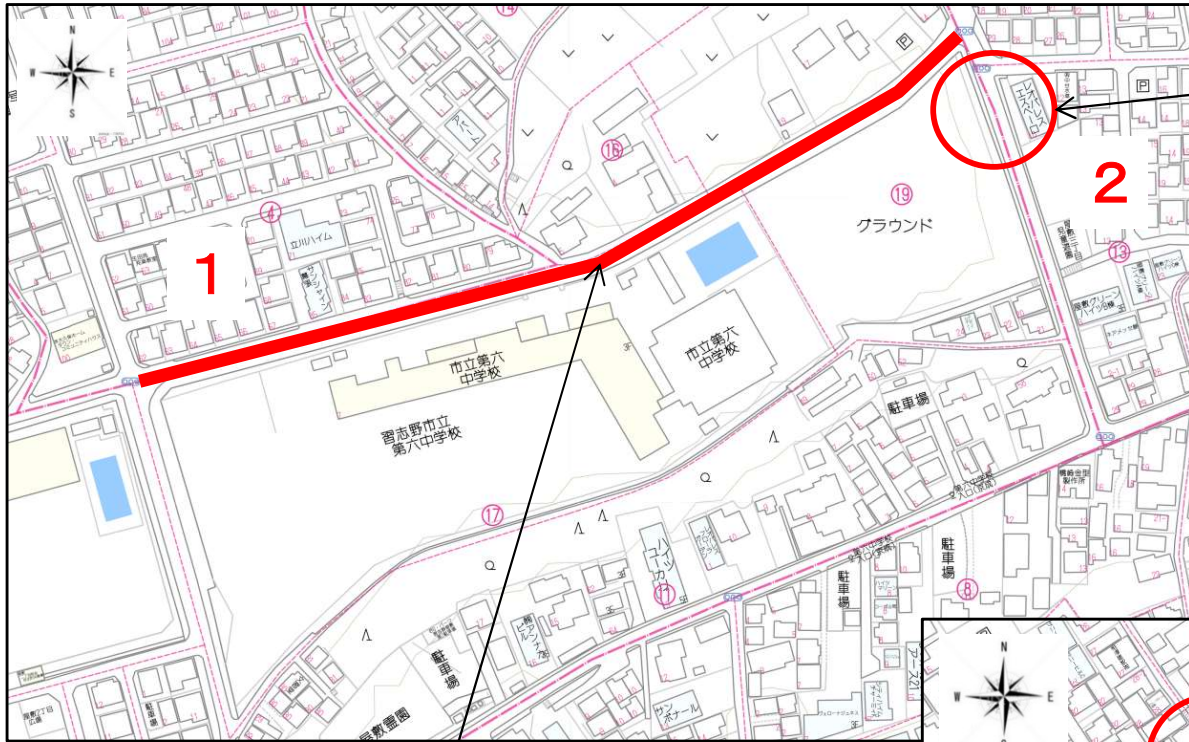
要望2:

カーブミラーから歩行者の認識がしにくい。歩行者側の道路が暗がかりで、カーブミラーも歩行者を認識し難いため、危険である。

要望3:

梅林公園から幕張に抜ける抜け道として交通量も多く、車のスピードも出ている。また、歩道も片側のみで狭い状況のため、危険な箇所である。
