報告第1号

# 東日本大震災の被害状況について

**習志野市の被害状況**

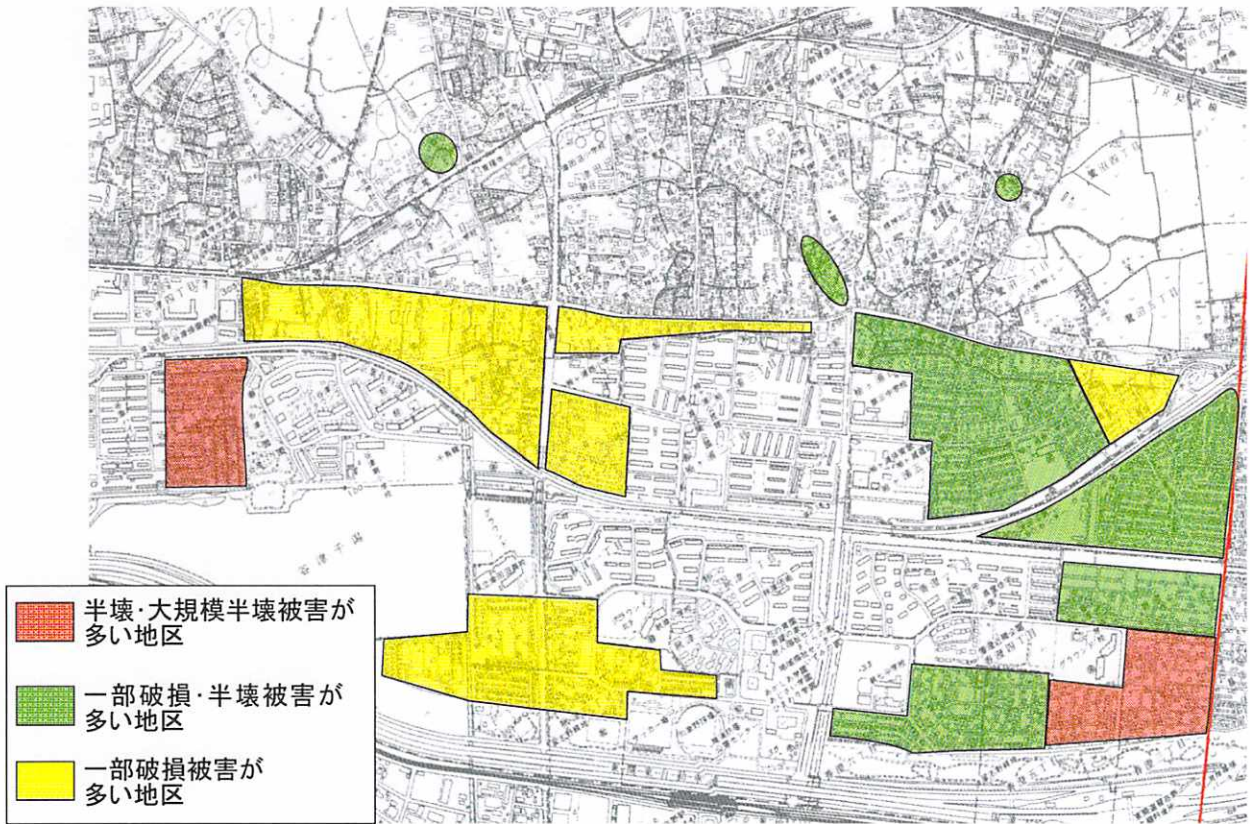
## 家屋被害図

- ◆ 香澄・袖ヶ浦・谷津3丁目地区で被害が大きい
- ◆ 14号線以北においても一部被害が大きい箇所が発生

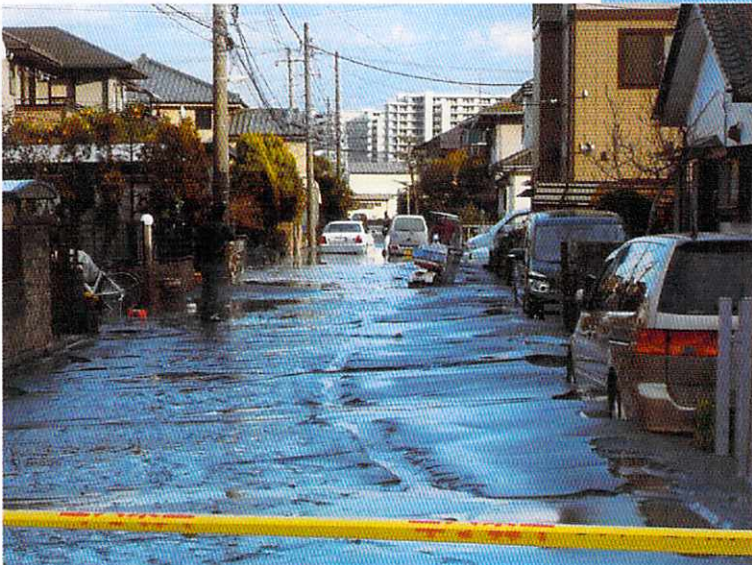
香澄地区  
砂に埋まった車両

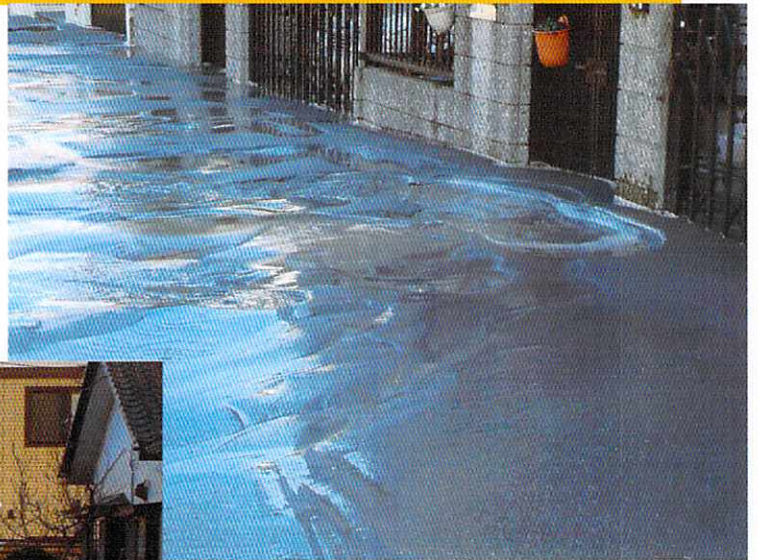
香澄地区  
道路の液状化

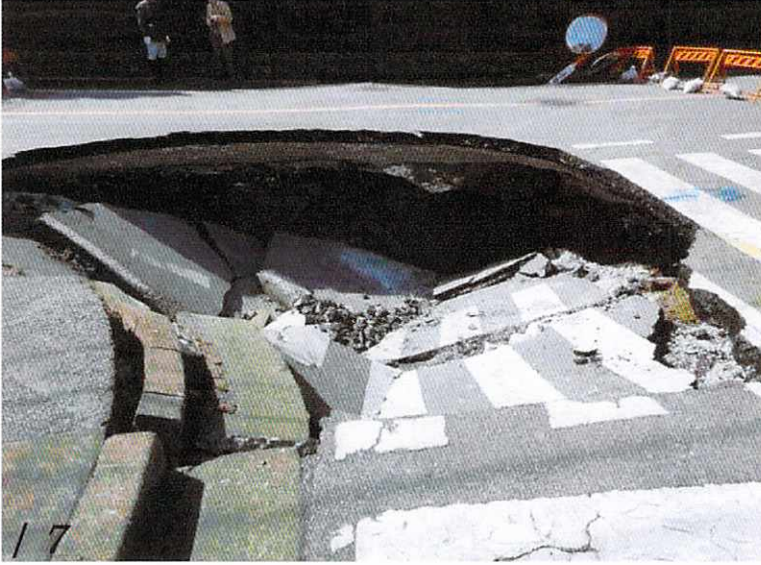
香澄地区  
道路の陥没

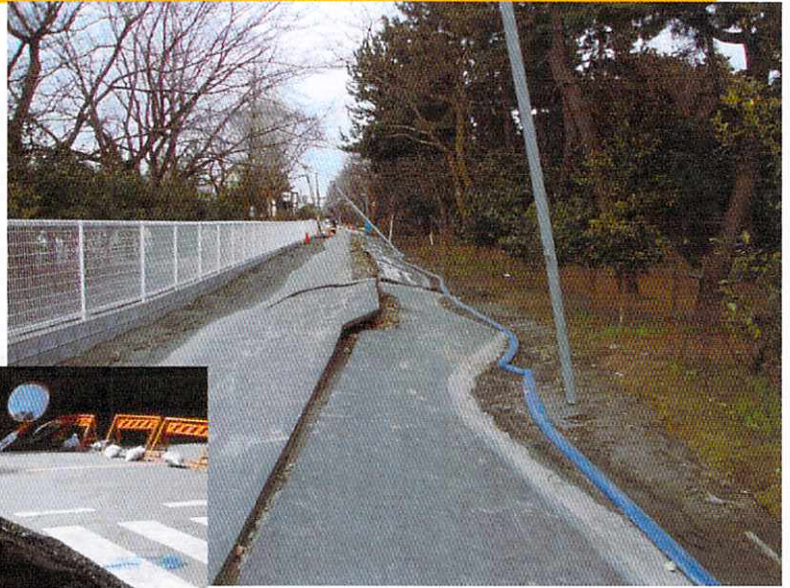
袖ヶ浦地区  
道路の隆起

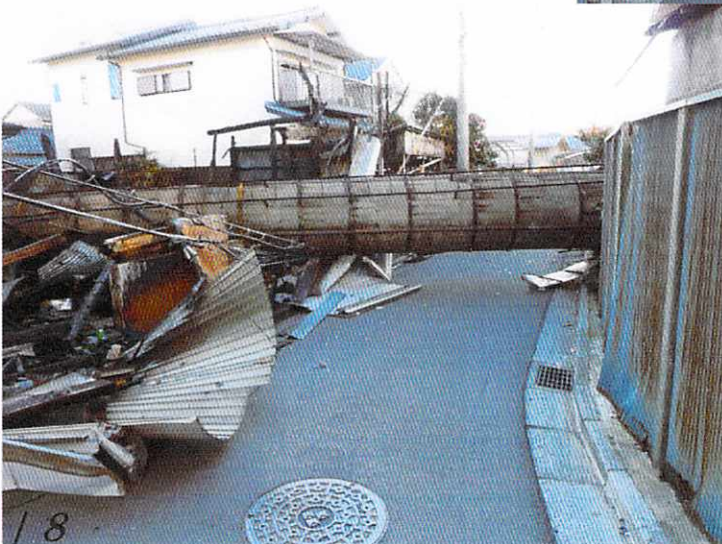
津田沼地区  
煙突が倒壊・火災発生

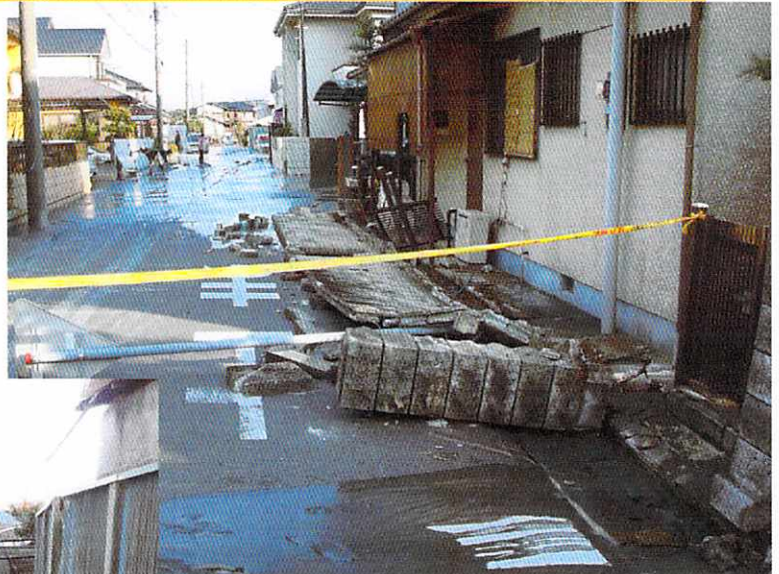
香澄地区  
倒れたブロック塀と交通標識

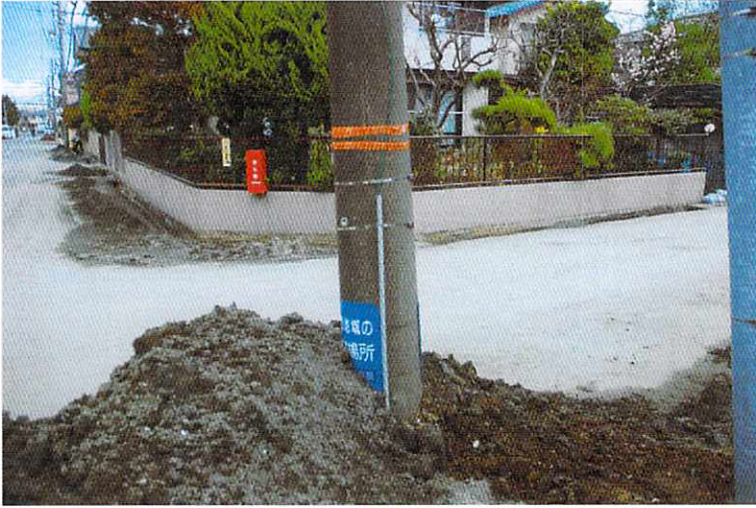
袖ヶ浦地区  
埋没した電柱

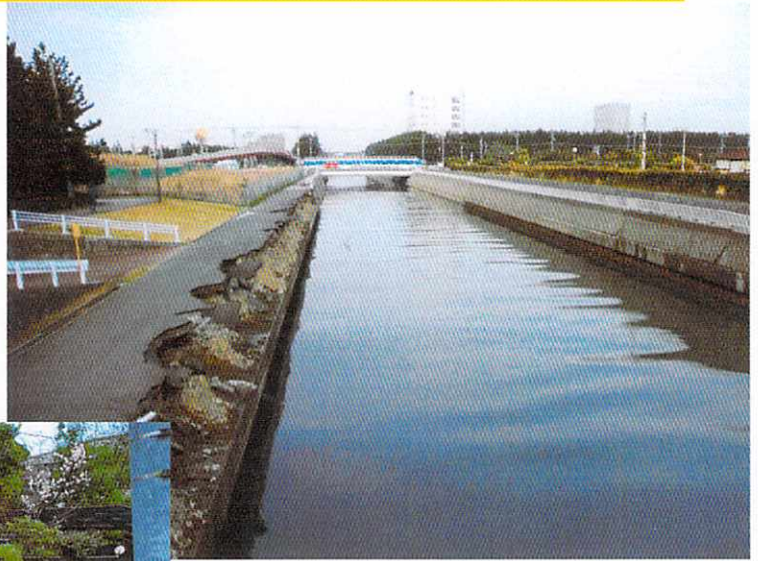
芝園地区  
崩落した菊田川護岸

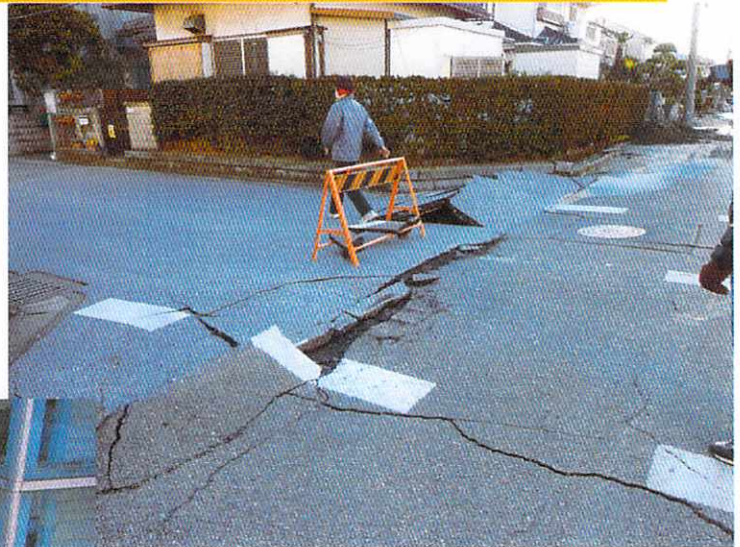
香澄地区  
通行不能となった道路

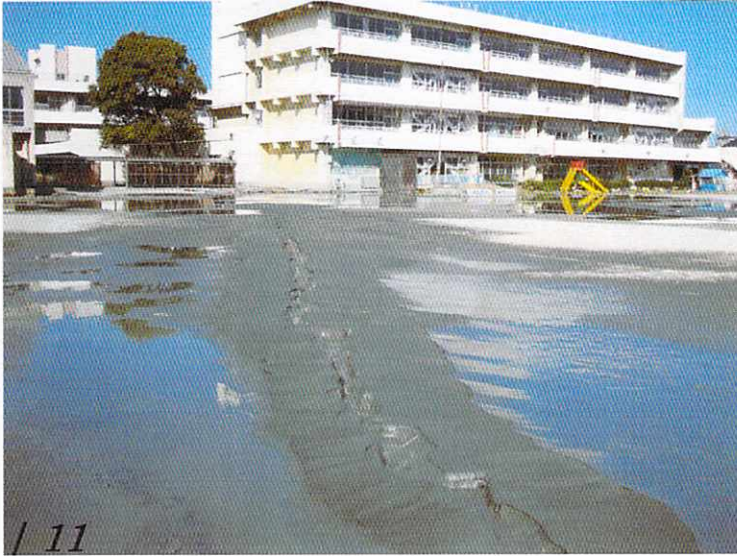
校庭地盤被害

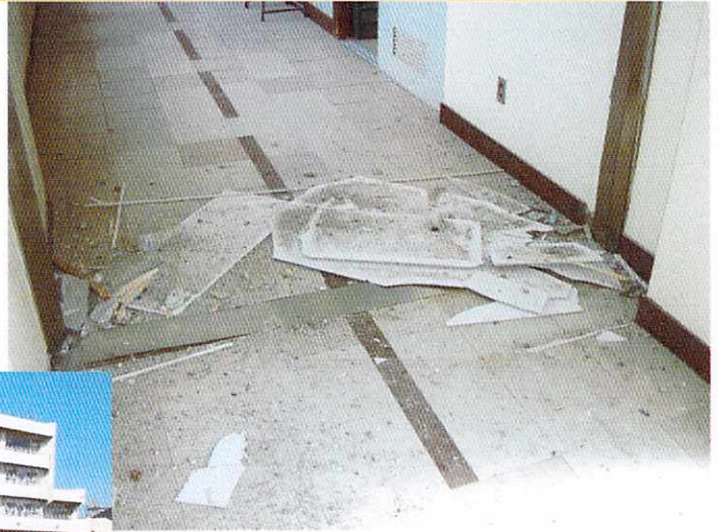
校舎内構造物落下

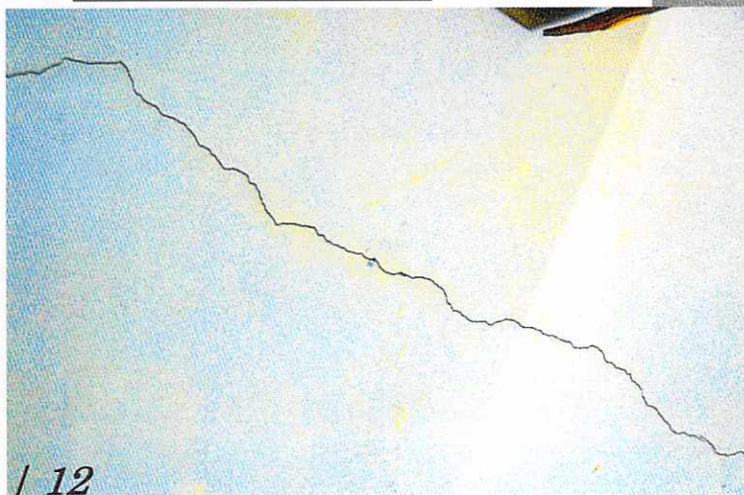
庁舎	○本庁舎ガラス破損、柱、梁、壁、床にヒビ等多数発生 ○耐震性がIS値0.42から <b>0.30</b> へ低下
市立幼稚園・ 保育所・こども園	○敷地内地盤被害・・・ <b>8</b> 園所 ○建物被害・・・ <b>5</b> 園
市立小中学校	○敷地内地盤被害・・・ <b>8</b> 校 ○体育館損傷・・・ <b>3</b> 校 ○プール損傷・・・ <b>3</b> 校 ○校舎被害・・・ヒビ等発生
環境施設	○公園等：橋の継ぎ目剥離、雨水パイプ破損、液状化、地割れ、陥没等多数 ○谷津干潟自然観察センター： 受水槽給水パイプ破損、機器水没、通行用橋の隆起、液状化による泥の流出、西側天井窓に亀裂等
社会教育施設	○習志野文化ホール：天井落下 ○3公民館、旧鴛田家住宅：液状化、地盤沈下
その他施設	○12スポーツ施設：液状化、地盤沈下 ○海浜霊園：墓石被害360基、土砂の堆積、陥没ひび割れ

壁に入ったヒビ

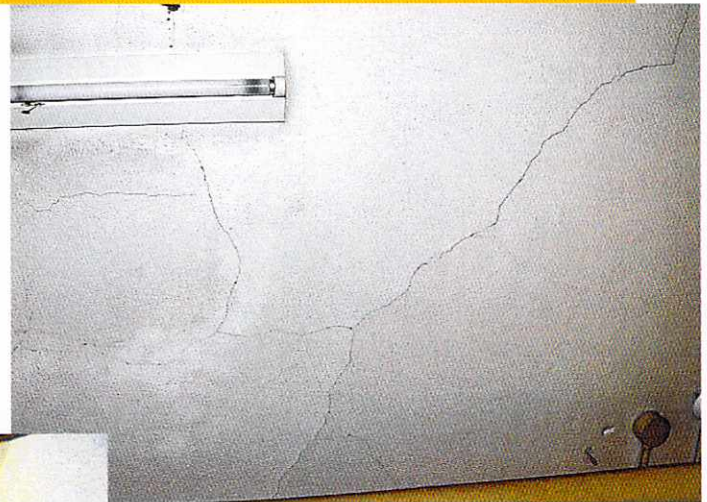
天井のひずみ

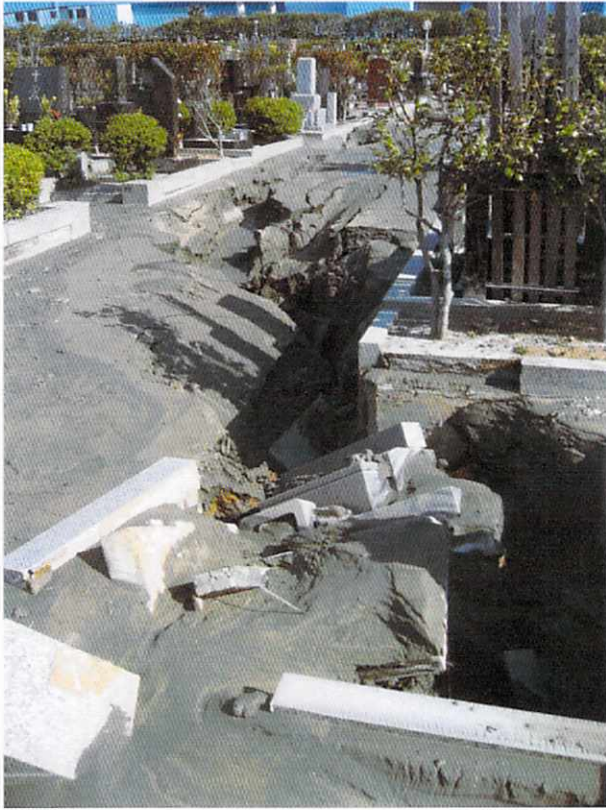
海浜霊園の液状化状況

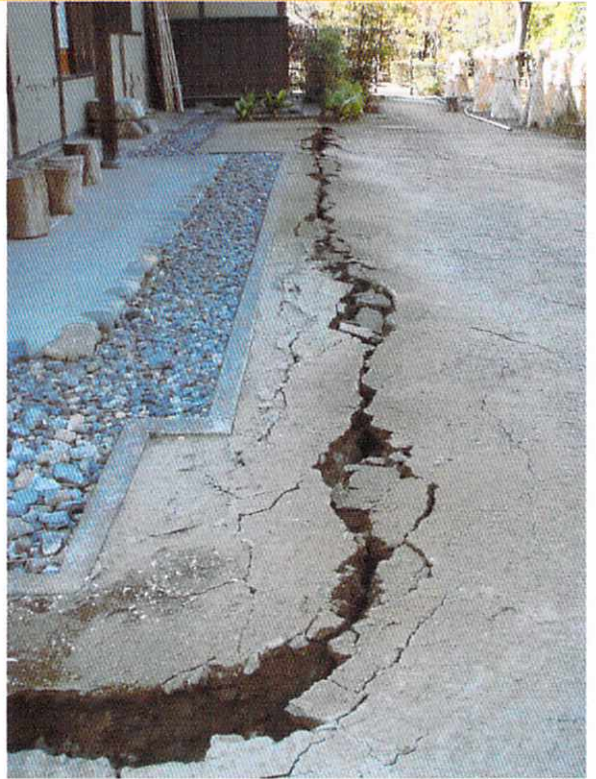
旧鵜田家住宅の地盤被害
