# 八潮道路陥没事故の教訓

日本大学 生産工学部 土木工学科  
特任教授 森田 弘昭

# 1. 埼玉県八潮市 道路陥没事故の概要

- 発生日時: 2025年1月28日(火)午前9時49分
- 発生場所: 埼玉県八潮市中央一丁目地内 県道松戸草加線
- 陥没規模: 幅約40メートル、深さ最大約15メートル
- 事故原因: 硫化水素腐食による流域下水道管の崩壊
- 下水道管: 管径4.75m、昭和58年整備(経過年数42年)

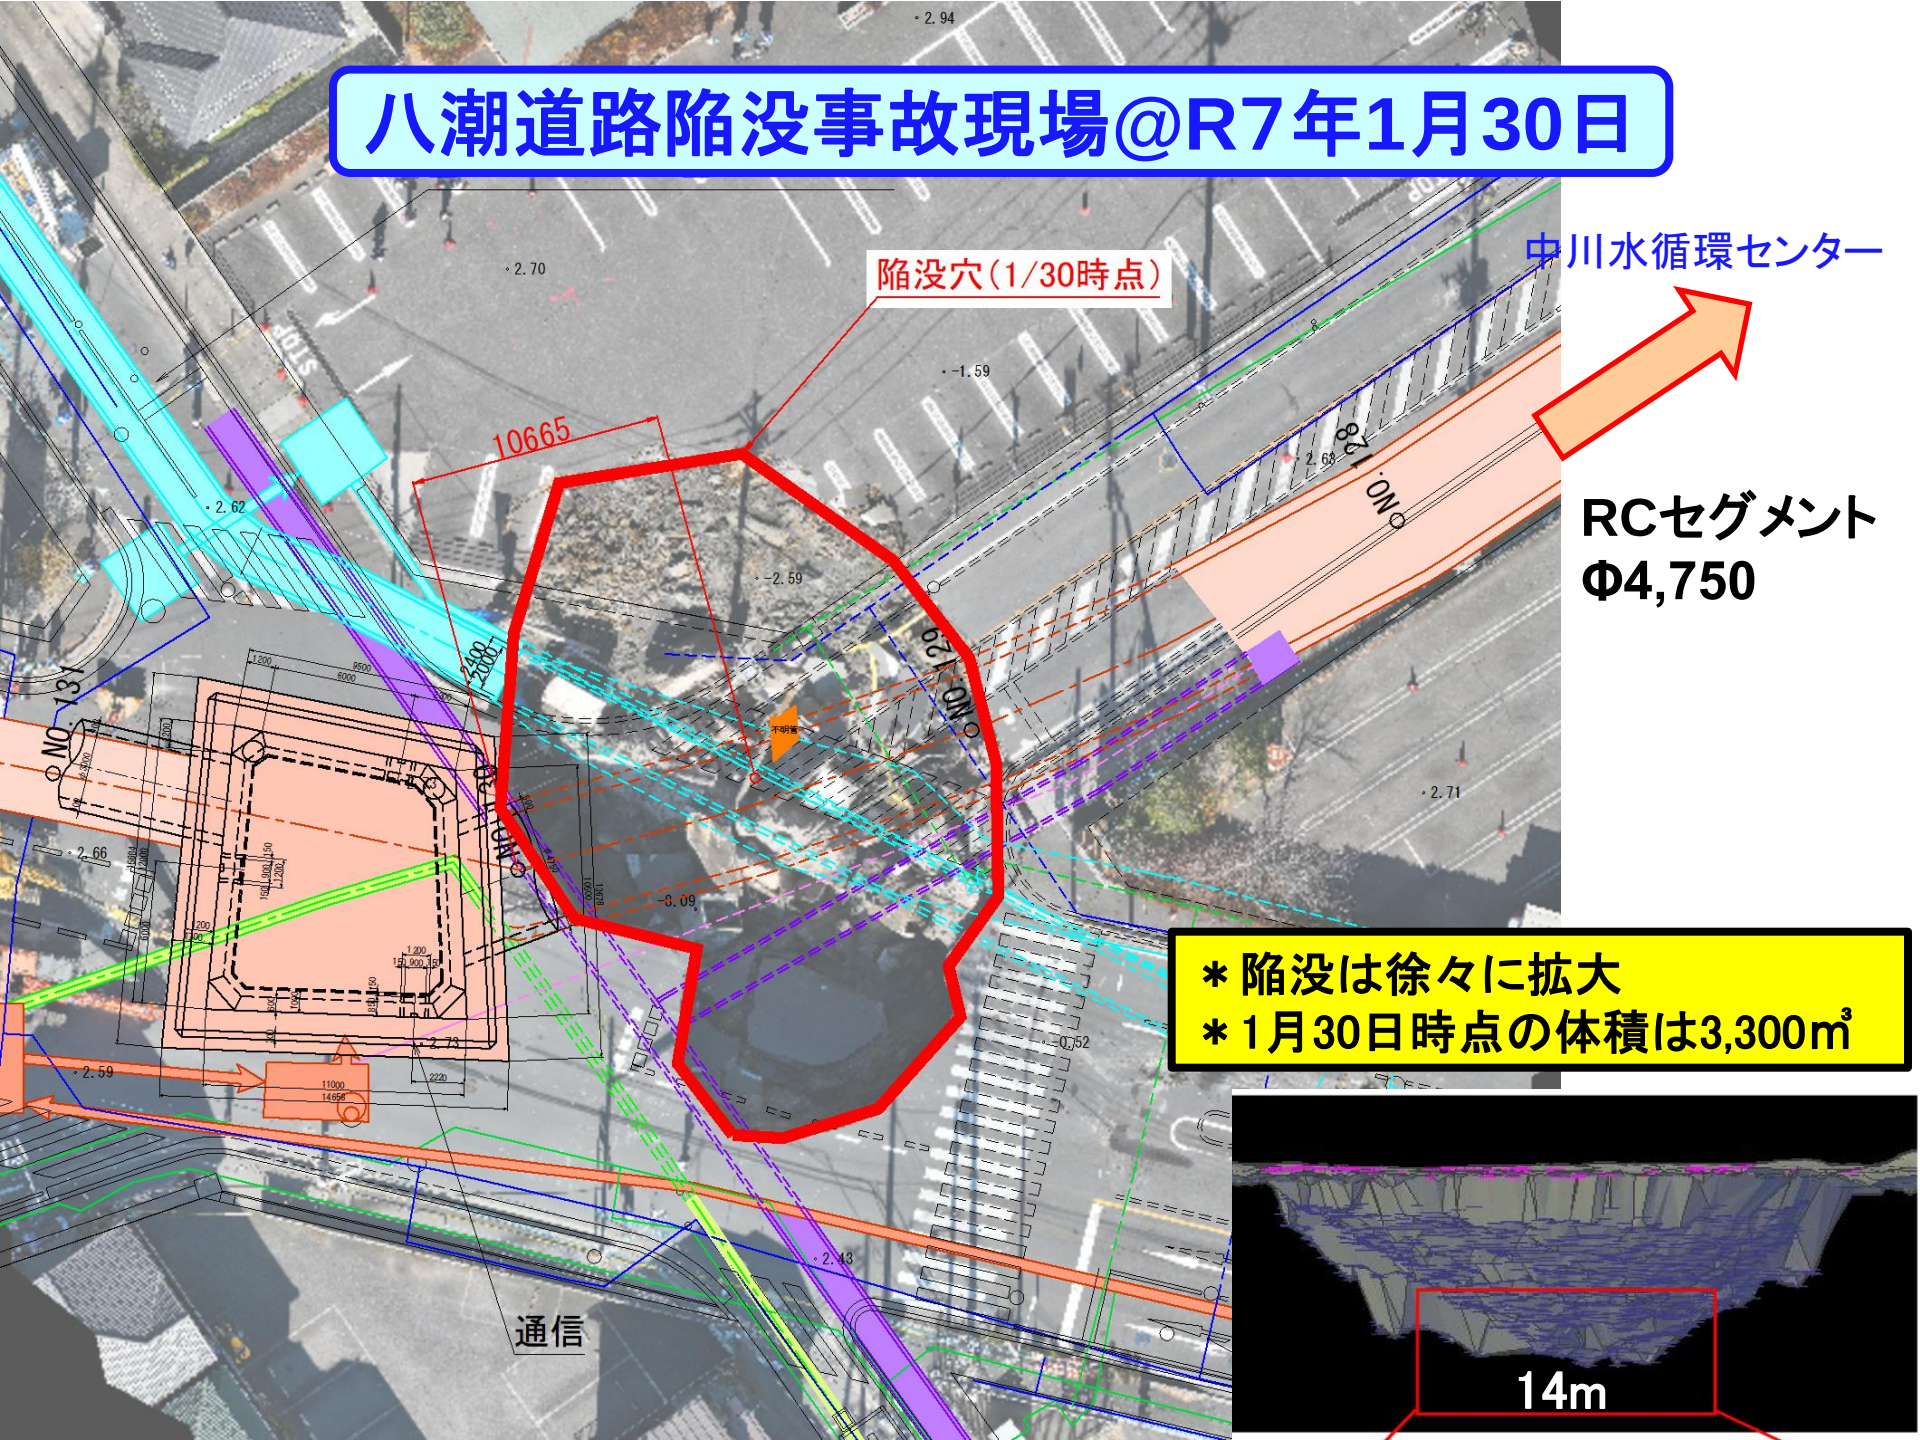
# 八潮道路陥没事故現場@R7年1月30日

陥没穴(1/30時点)

RCセグメント  
Φ4,750

\* 陥没は徐々に拡大  
\* 1月30日時点の体積は3,300m<sup>3</sup>

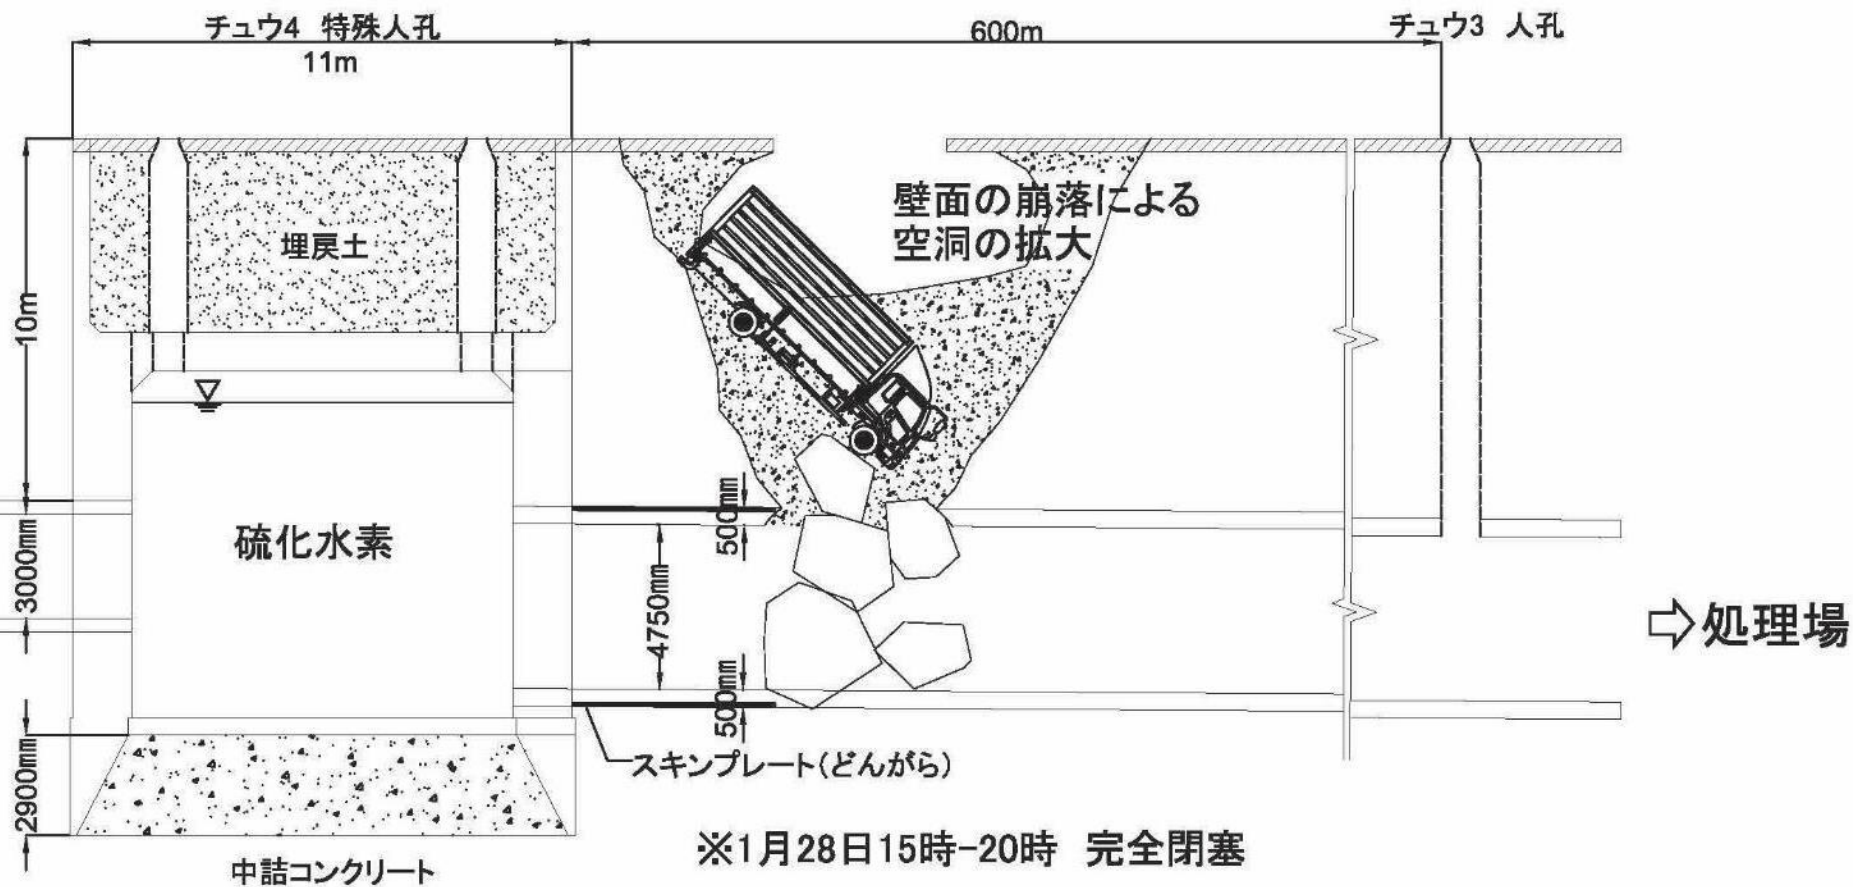
## 瓦礫と土砂による下水道管の閉塞

| 日 時 | 状 況 |
|---|---|
| 1月28日<br>14:30頃 | ■県職員が上流側のMH水位が上昇していること目視確認 |

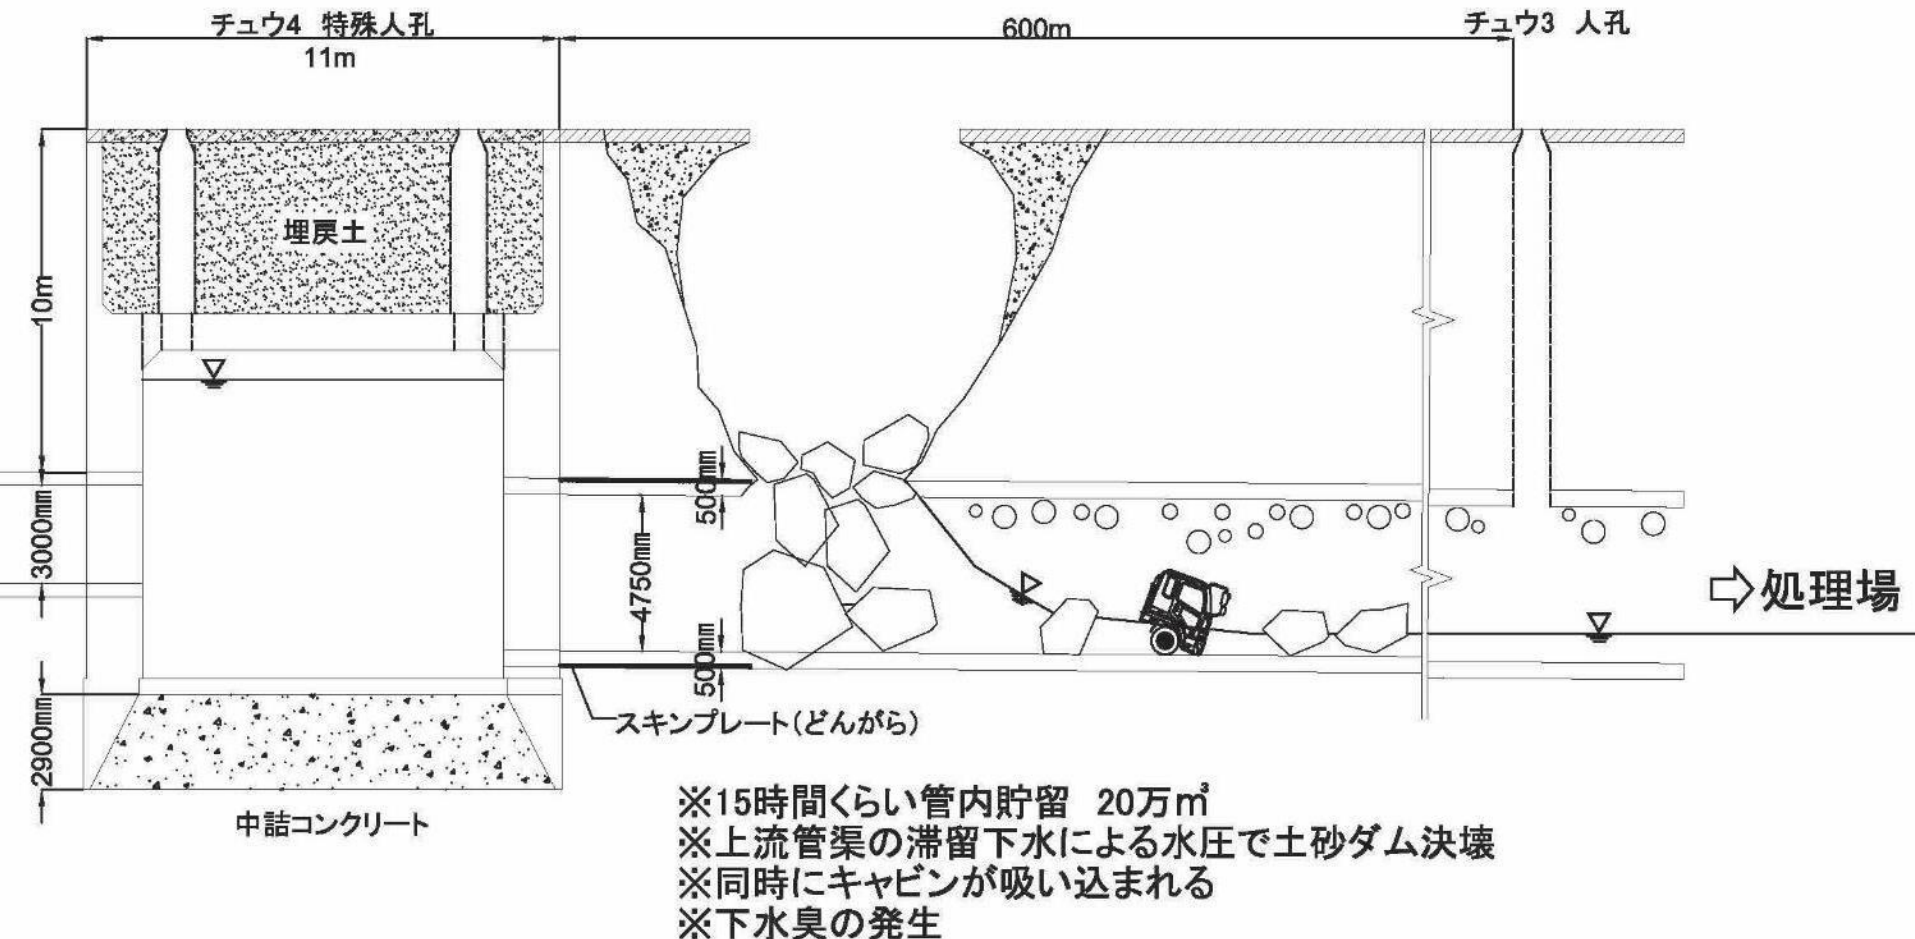
# 陥没部の土砂ダムの決壊(R7年1月28日24時頃)

| 日 時 | 状 況 |
|---|---|
| 1 月 29 日<br>00:00頃<br>～01:00頃 | <p>■消防によると陥没穴の状況は以下のとおり(00:20頃)</p> <ul style="list-style-type: none"><li>・陥没穴内の水量が増加し、臭気が発生するとともにガス検知器が鳴動(数値不明)</li><li>・トラックが引き込まれ、車両の向きが垂直に変化</li><li>・水が汚水か地下水か等の判別は不明</li><li>・急にクレーンのフックが揺れたと同時に、堆積物とともにキャビンが奥へ持って行かれた</li></ul> <p>■0時～1時頃に陥没箇所の下流にある中川水循環センターへの下水の流入量が急激に増加(P21後述)</p> |

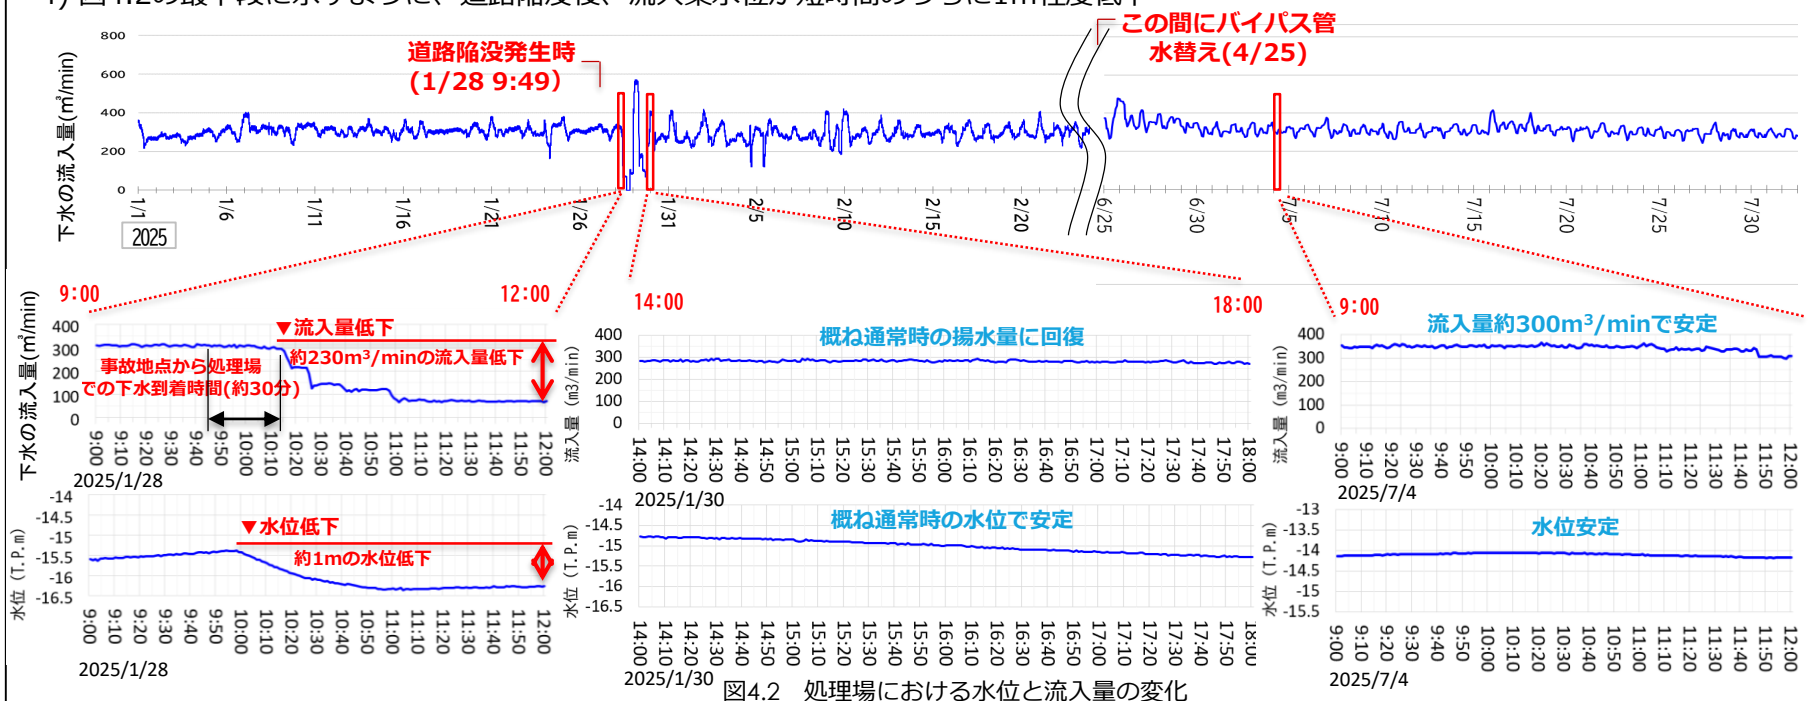
以下のことから、事故発生の直前もしくは直後に下水道管が閉塞した可能性が高い。

- 1) 陥没箇所を通る中央幹線から処理場には、通常約230m<sup>3</sup>/minとその他の幹線から約70m<sup>3</sup>/minの合計約300m<sup>3</sup>/minの下水が流入
- 2) 図4.2の中段に示すように、事故発生後に約300m<sup>3</sup>/minから約70m<sup>3</sup>/minまで流入量が減少
- 3) 減少した約230m<sup>3</sup>/minの流入量は、陥没箇所を通る中央幹線の流量に相当
- 4) 図4.2の最下段に示すように、道路陥没後、流入渠水位が短時間のうちに1m程度低下

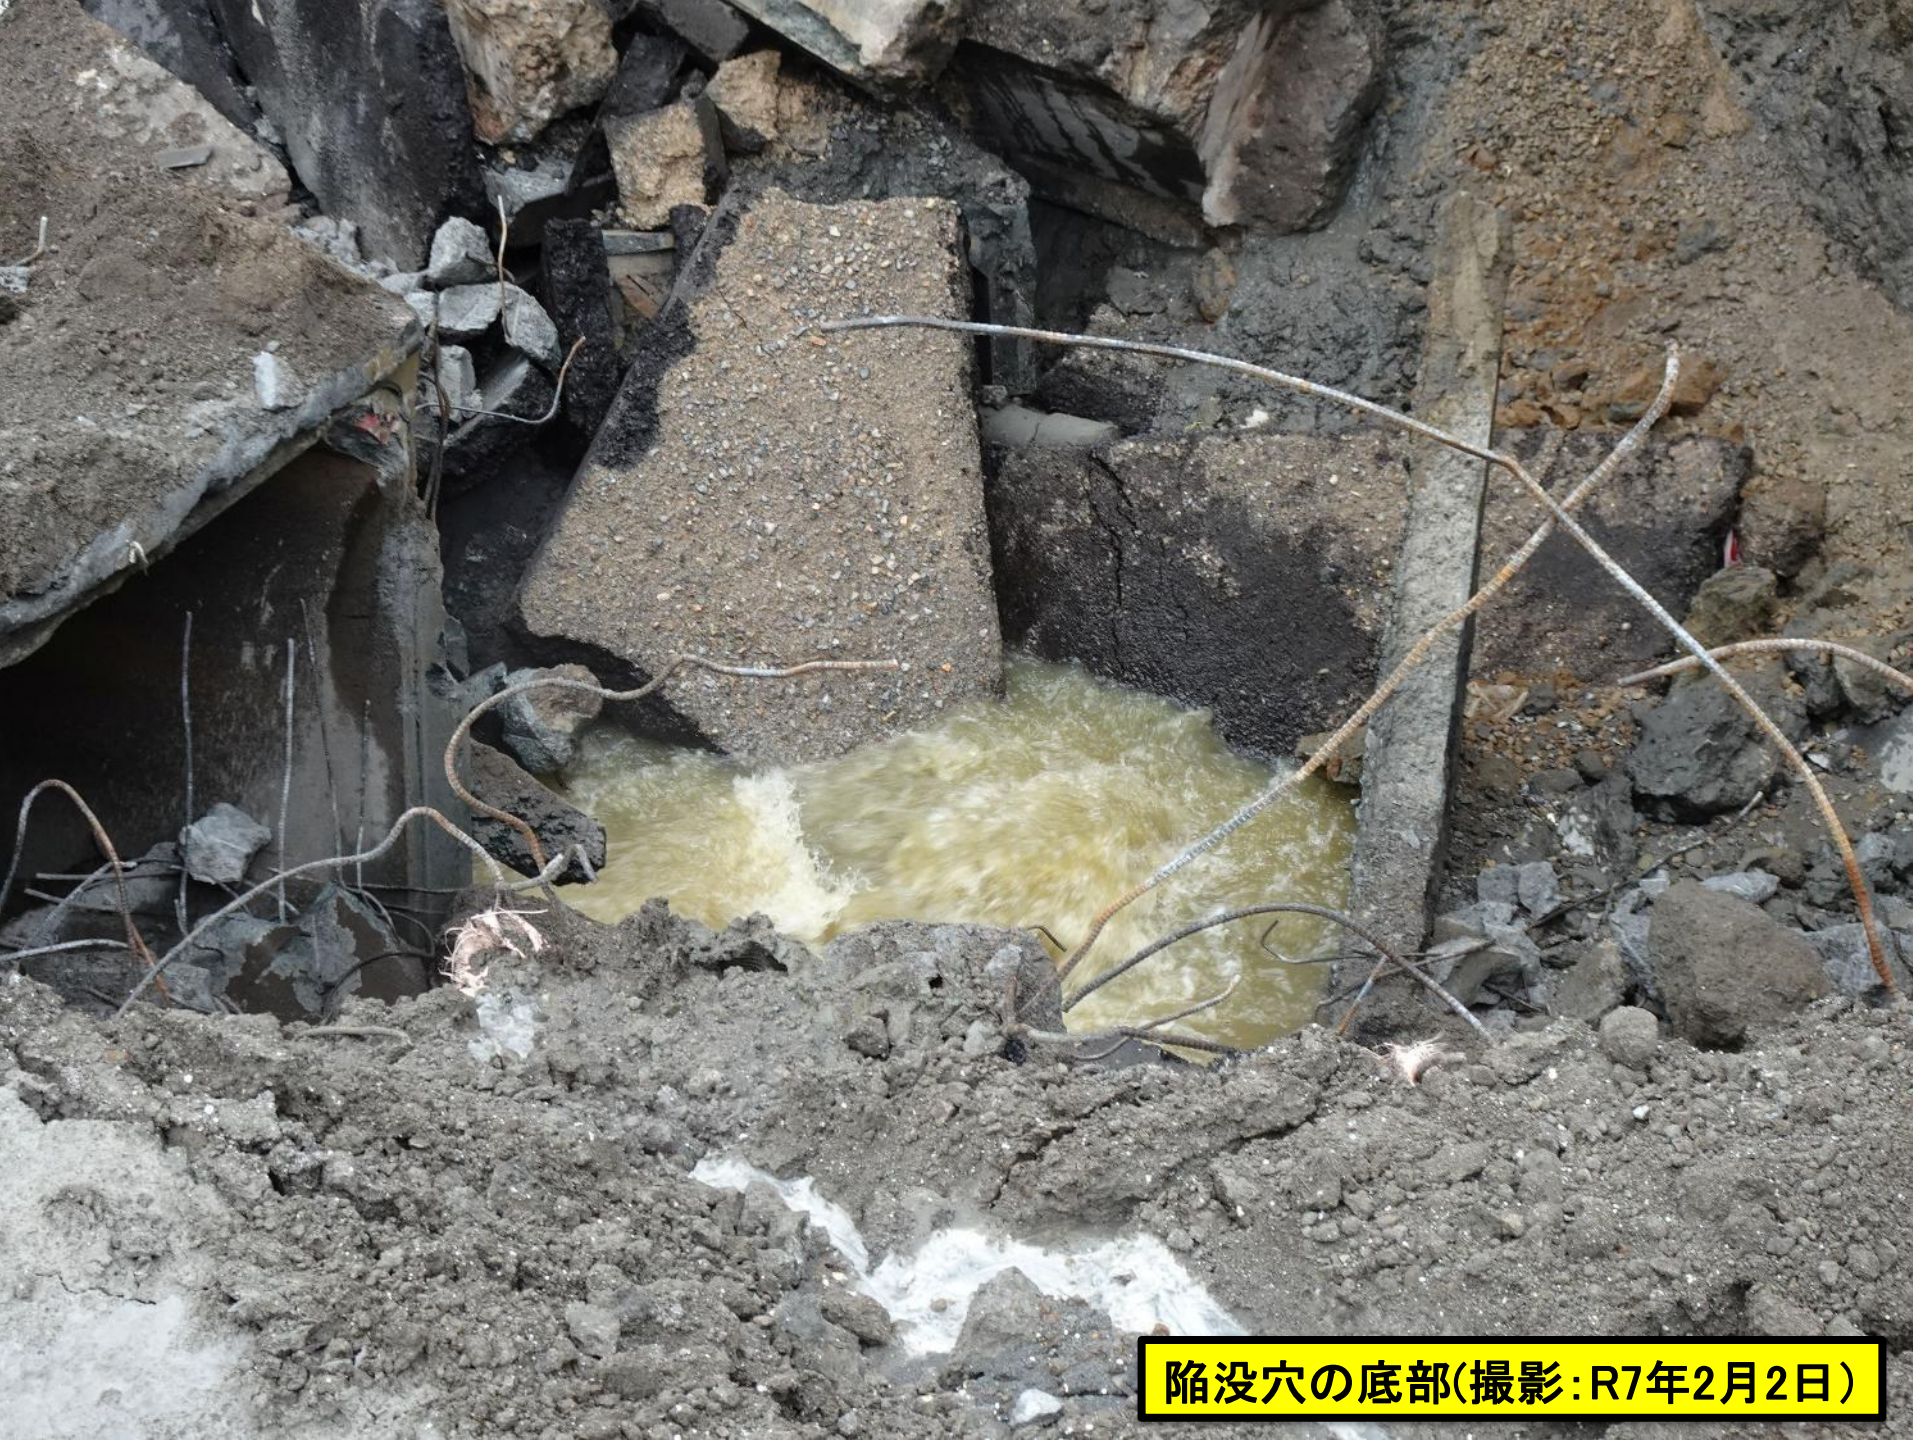
陥没穴の底部(撮影:R7年2月2日)

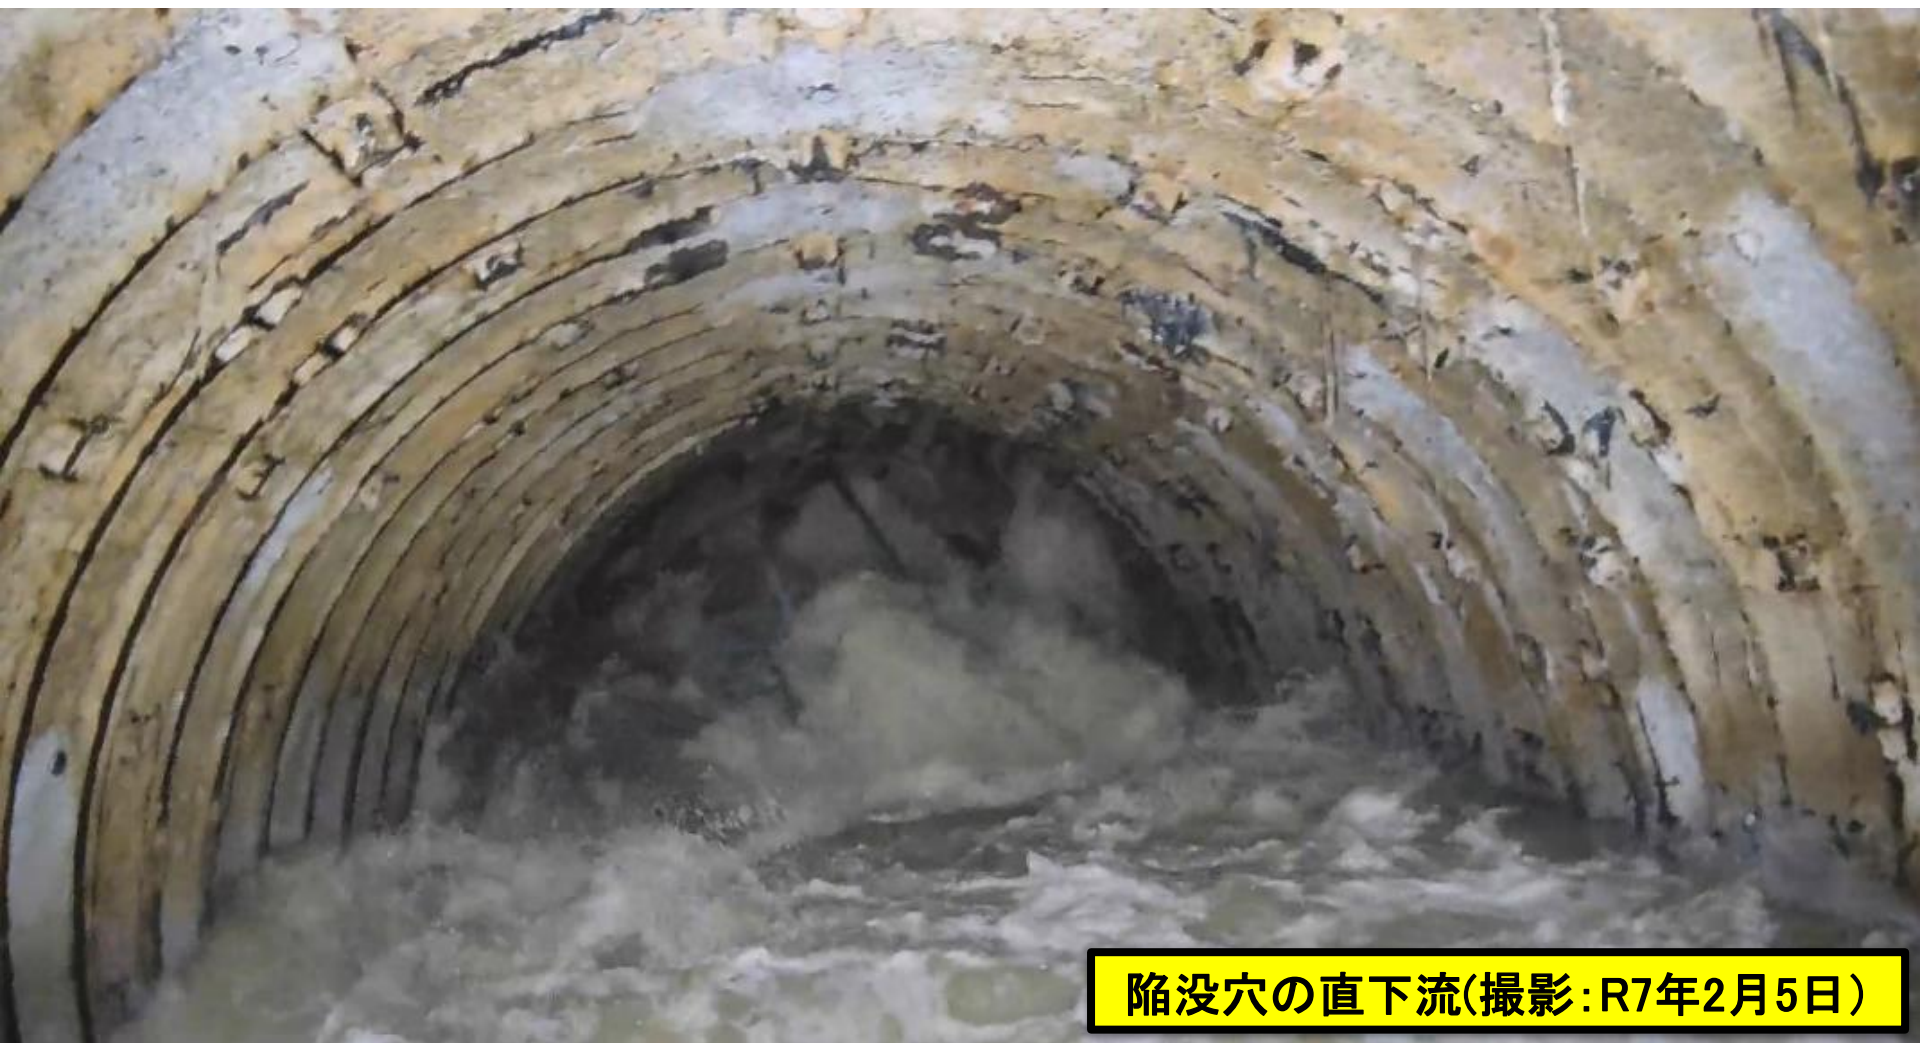
陥没穴の直下流(撮影:R7年2月5日)

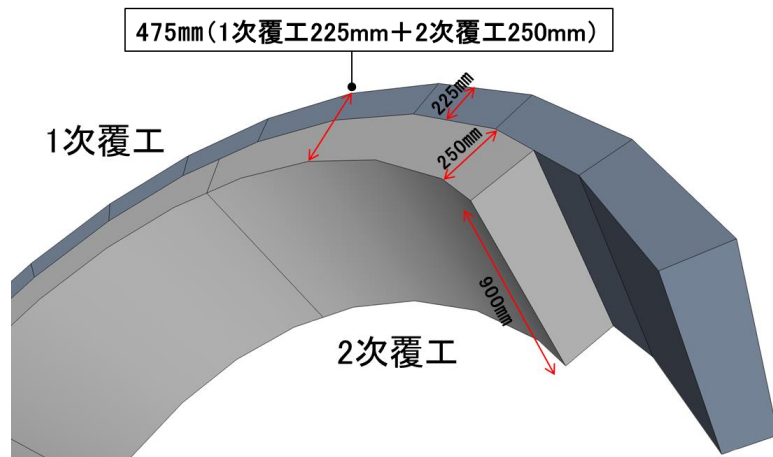
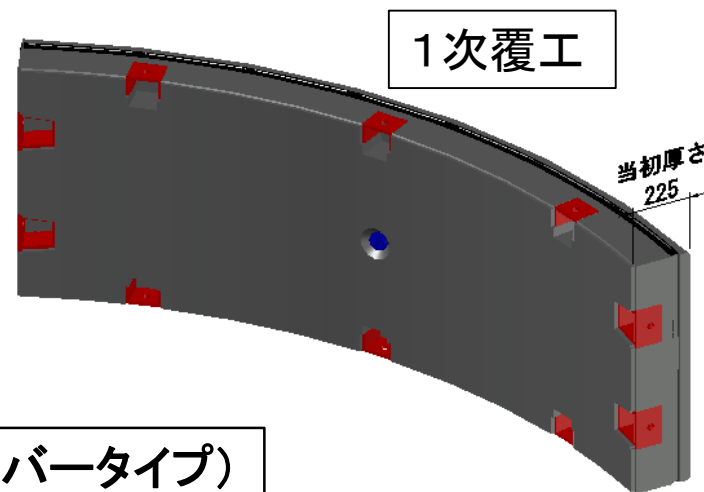
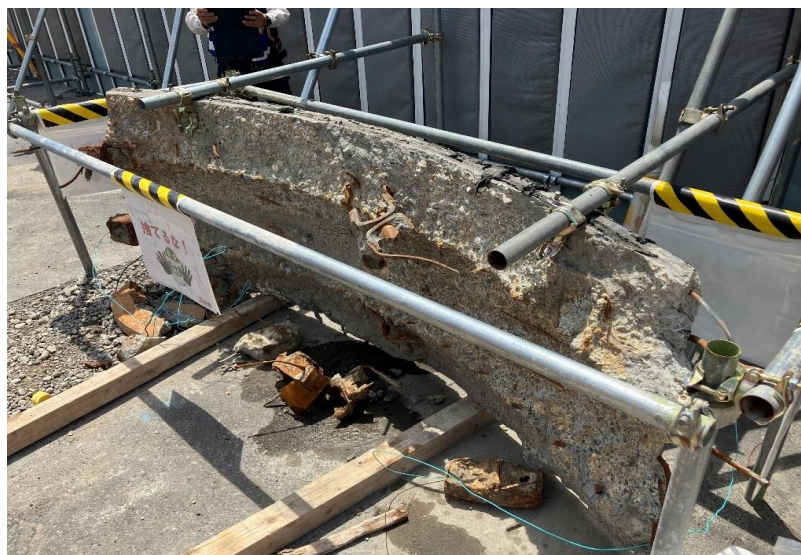
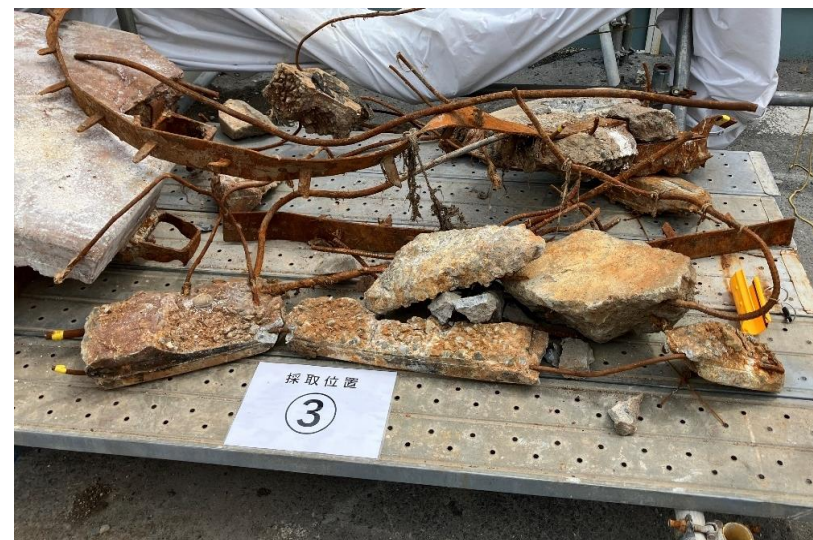
# 下水道管の硫化水素腐食状況

RCセグメント(フラットバータイプ)

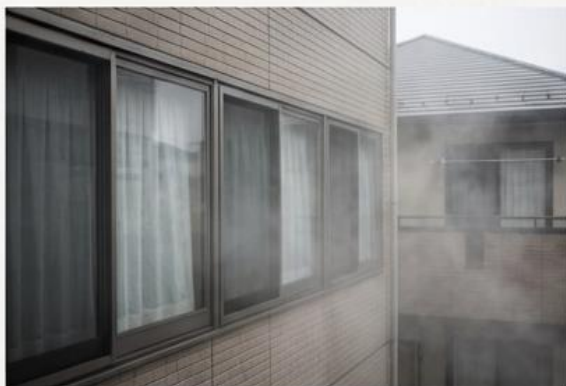
### 硫化水素による異臭と大気汚染

下水管の腐食原因となった有毒ガス（硫化水素）が周辺へ漏出。

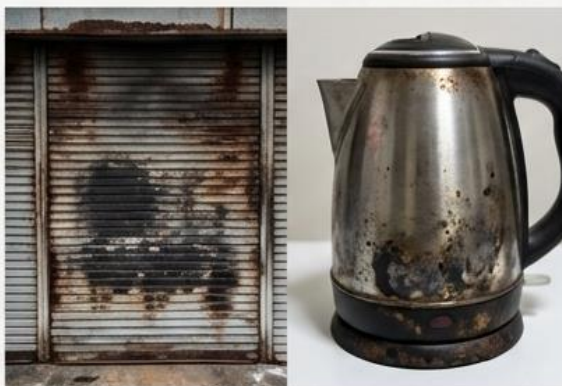
### 車や家電を蝕む深刻な「サビ被害」

駐車中の車の金属部品や、室内の家電（冷蔵庫、ポット等）、シャッターが黒く硫化変色・腐食。

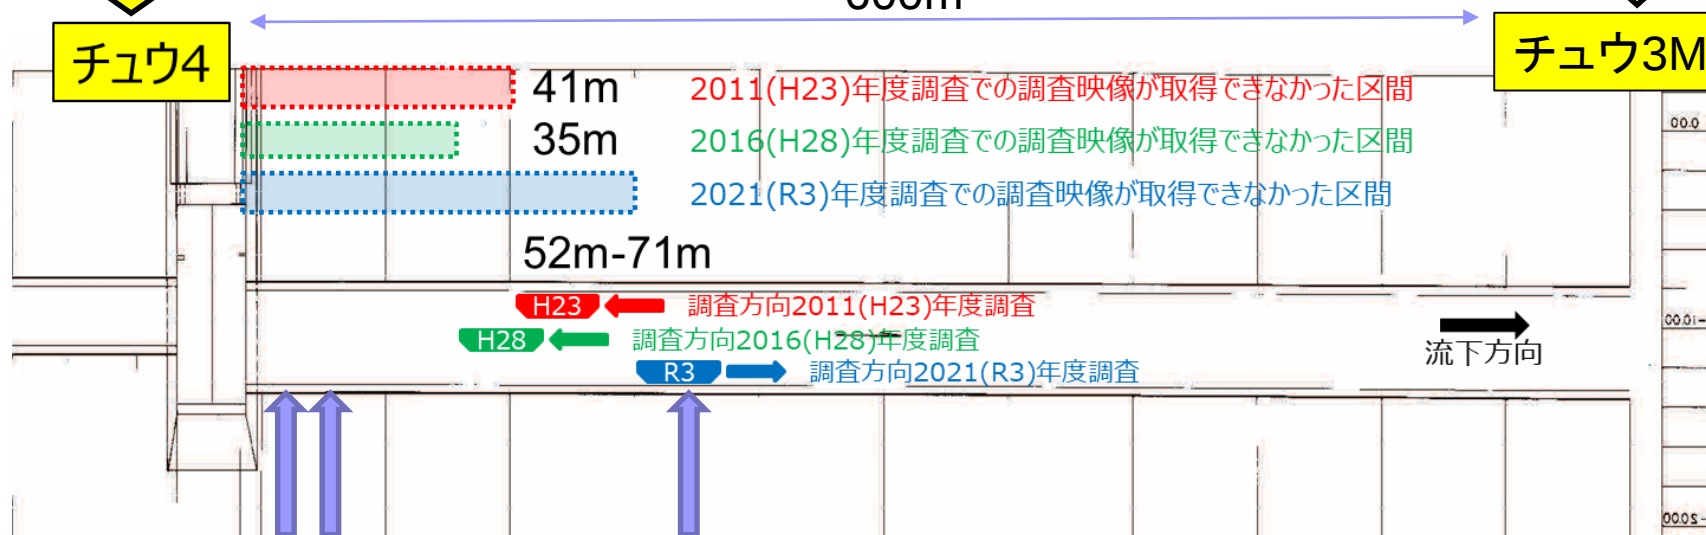
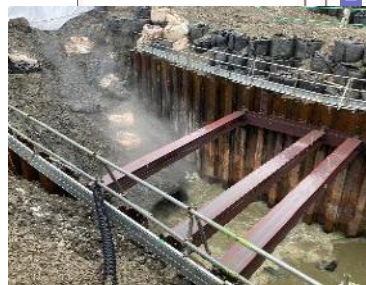
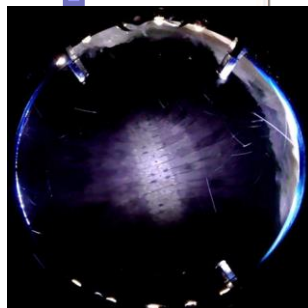
陥没箇所  
2025年1月

陥没箇所  
直下流の管内

2021年B判定箇所(委員会でA判定)

点検困難カ所の存在  
全線で高腐食リスク  
直上MHの防食工事

B(骨材露出)か？ A(鉄筋露出)か？

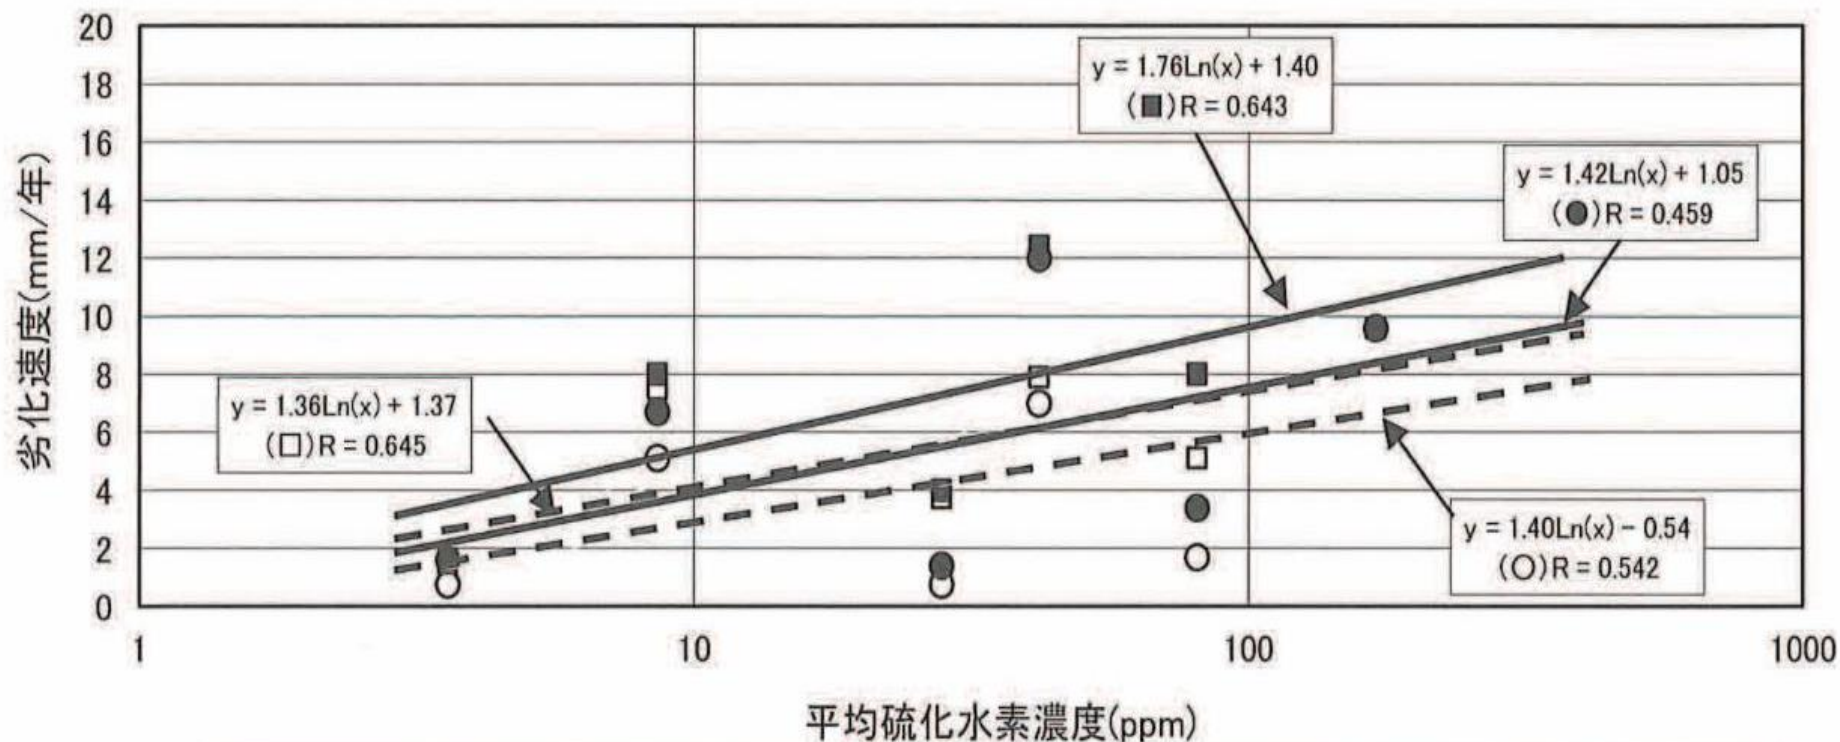
# 既存の腐食速度式と実際の腐食速度

JS式: 94ppm  $\Rightarrow$  **5.8mm/年**

八潮: 500mm/42年  $\Rightarrow$  **12mm/年**
