市庁舎建設の考え方について

1. 市庁舎（本館）の現状

東日本大震災により、庁舎に被害が発生したことから、庁舎の安全性の確認のため調査を実施した。

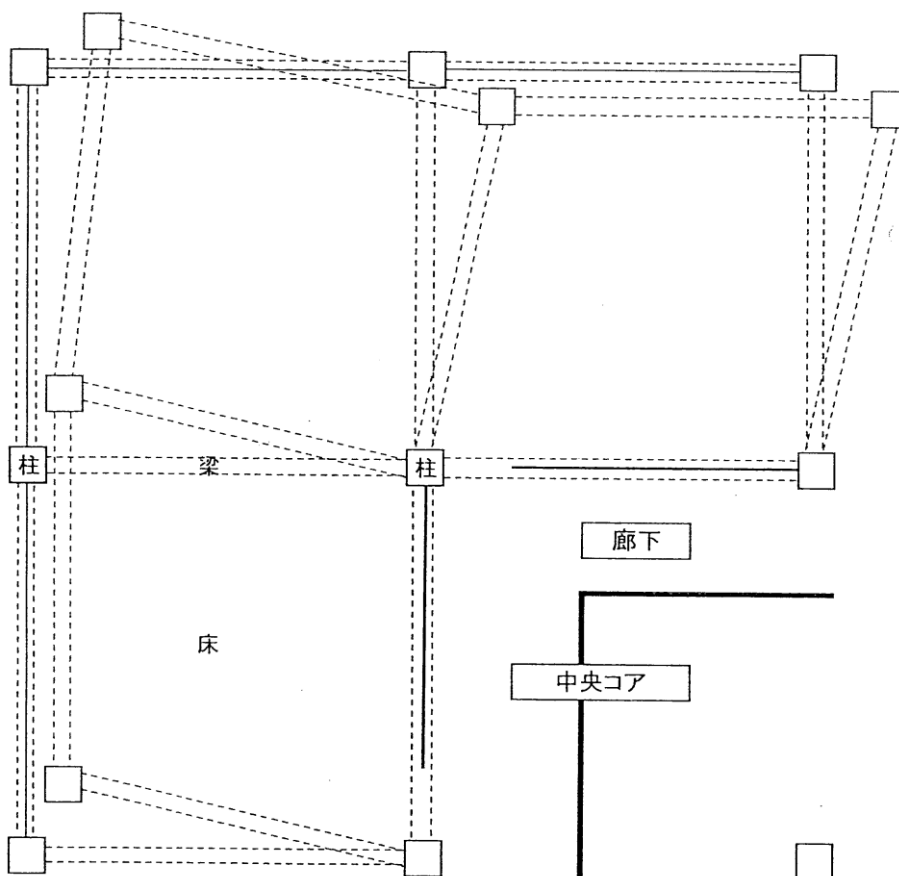
建物のねじれ

本庁舎の被害が他の建築物に比べ大きかった要因は、コア周りが強いのに対し、それを囲む執務室が柔らかいため、建築物にねじれが加わったことによるものと考えられる。

被災後に算出された I S 値は、0.3 で「地震の震動及び衝撃に対して倒壊し、又は崩壊する危険性がある。」の最低ラインであることより、大地震が来た場合には、倒壊又は崩壊する可能性がある。

仮に倒壊を免れた場合でも、本庁舎の機能が損なわれる可能性は大である。

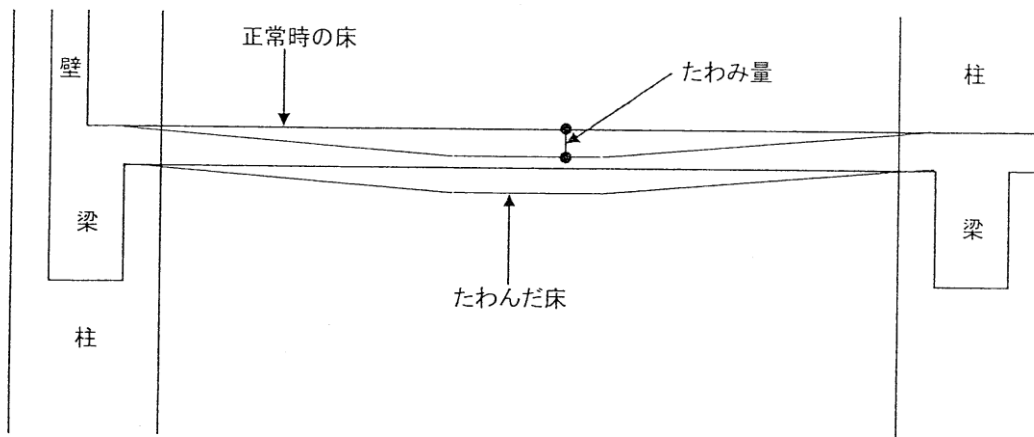
床のたわみ

床のたわみは、新築当時は1mmから2mmであるが、現在の床のたわみは、許容値である12mmを全て超えている。

床がたわんだ要因としては、「床に許容以上の積載荷重を掛けていたことにより、床内部の鉄筋が降伏点を超え塑性範囲に入り、残留ひずみが残ったこと」又は、「床にせん断応力がかかり、床内部の鉄筋が伸びたこと」若しくは双方の要因が加わったことと考えられる。

大地震が来た場合の最悪の想定は、建築物がねじられ床に大きなせん断力が働いた場合、床の落下が考えられる。
