樹木医による診断内容

精密診断の例(ハミングロード110)

精密診断の例(ハミングロード 337)

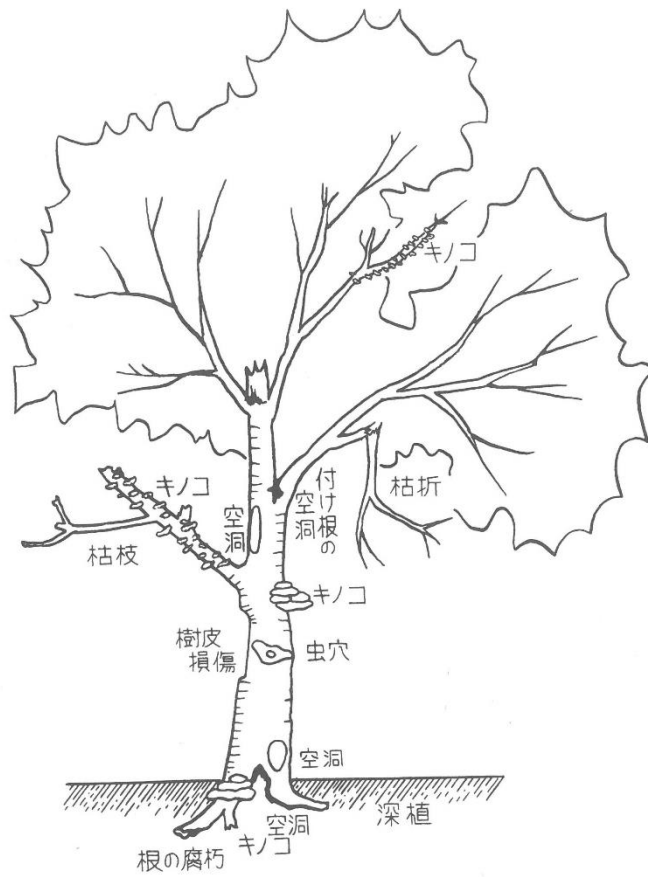
図 3-5 診断のポイント1

<p>キノコ 枯枝 キノコ 空洞 キレツ</p>	<p>キノコ 空洞</p>	<p>樹皮欠損</p>	<p>キノコ 幹分岐部腐朽・空洞</p>
<p>樹幹傾斜</p>	<p>虫 穴</p>	<p>ルートカラー</p>	<p>鋼棒貫入と根元の腐朽</p>

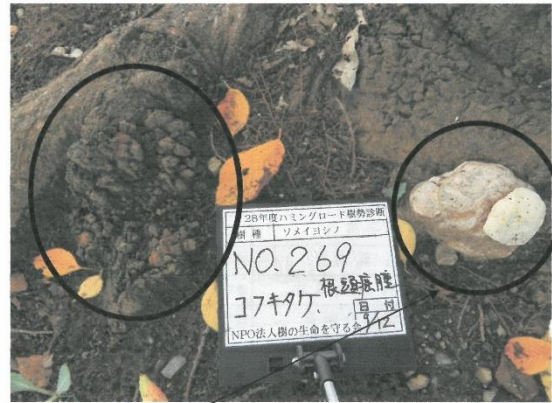
不自然な傾斜	<input checked="" type="checkbox"/> なし <input type="checkbox"/> あり()		()	()					
所見	<ul style="list-style-type: none"> 根頭癌腫病多く見られる 根系にコフキタケが出ている 車道側ガードパイプ支柱に根系が痛めつけられている。 枝が架線(電話線)に接触している。 コスカシバ虫糞 								
部位判定	部位	根元	幹	骨格となる大枝					
健全か健全に近い		<input type="checkbox"/>	<input type="checkbox"/>	<input checked="" type="checkbox"/>					
注意すべき被害が見られる		<input checked="" type="checkbox"/>	<input checked="" type="checkbox"/>	<input type="checkbox"/>					
著しい被害が見られる		<input type="checkbox"/>	<input type="checkbox"/>	<input type="checkbox"/>					
不健全		<input type="checkbox"/>	<input type="checkbox"/>	<input type="checkbox"/>					
処置		<input type="checkbox"/>	<input type="checkbox"/>	<input checked="" type="checkbox"/>					
精密診断が必要		<input type="checkbox"/>	<input type="checkbox"/>	<input type="checkbox"/>					
外観診断判定	<input type="checkbox"/> A：健全か健全に近い <input checked="" type="checkbox"/> B1：注意すべき被害が見られる <input type="checkbox"/> B2：著しい被害が見られる <input type="checkbox"/> C：不健全

判定理由	・根系にコフキタケが出ていて、根系の腐朽が想定されることから、3年以内の精密診断が必要である。								
精 密 診 断	測定データ	部位(GL m)	腐朽空洞率： %	部位(GL m)	腐朽空洞率： %				
	腐朽度判定	<input type="checkbox"/> A：健全か健全に近い <input type="checkbox"/> B1：注意すべき被害 <input type="checkbox"/> B2：著しい被害が見られる <input type="checkbox"/> C：不健全							
判定理由									
総合判定	<input type="checkbox"/> A：健全か健全に近い <input type="checkbox"/> B1：注意すべき被害が見られる <input type="checkbox"/> B2：著しい被害が見られる <input type="checkbox"/> C：不健全								
判定理由

根元コフキタケ・根頭癌腫病

処置 内容	必要性	<input type="checkbox"/> なし	<input checked="" type="checkbox"/> あり	緊急性	<input checked="" type="checkbox"/> なし	<input type="checkbox"/> あり
		□要観察(長期周期)		□要観察(短期周期)		
■枯枝の剪定	<input type="checkbox"/> 腐朽枝等の剪定	<input type="checkbox"/> 支柱撤去	<input type="checkbox"/> 支柱結束直し	<input type="checkbox"/> 風圧軽減剪定	<input type="checkbox"/> スタブカット切除	<input type="checkbox"/> 巻き根切除
□撤去・植替え	<input type="checkbox"/> 支柱撤去	<input type="checkbox"/> 支柱結束直し	<input type="checkbox"/> 支柱再設置	<input type="checkbox"/> 風圧軽減剪定	<input type="checkbox"/> プレージング設置()	
□踏圧防止	<input type="checkbox"/> 土壌改良	<input type="checkbox"/> 施肥()		<input type="checkbox"/> 薬剤処理()		
□その他()

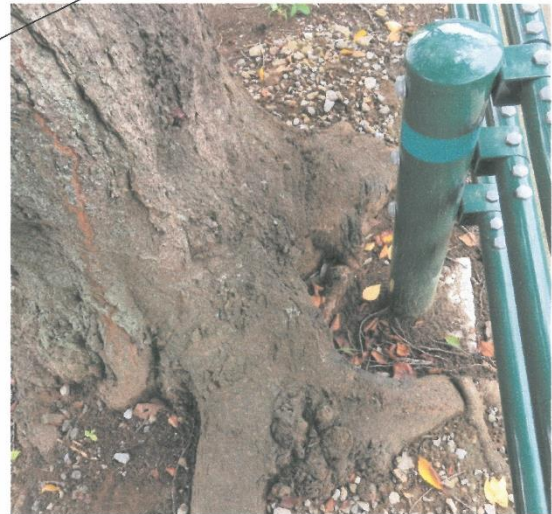
根系状況

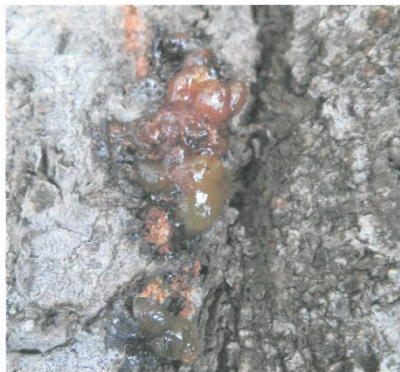
コスカシバ虫糞

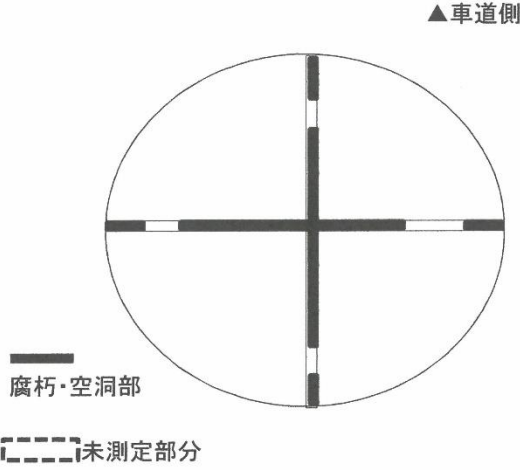
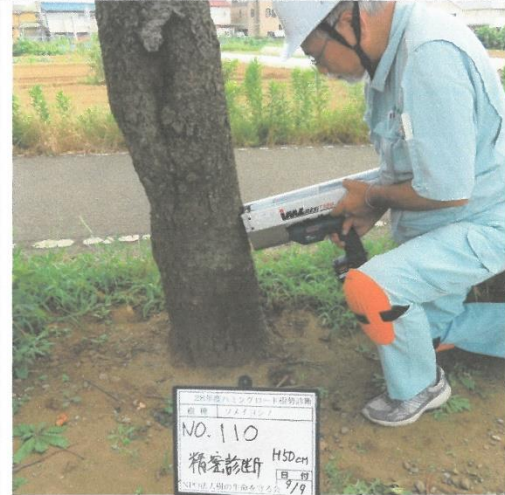
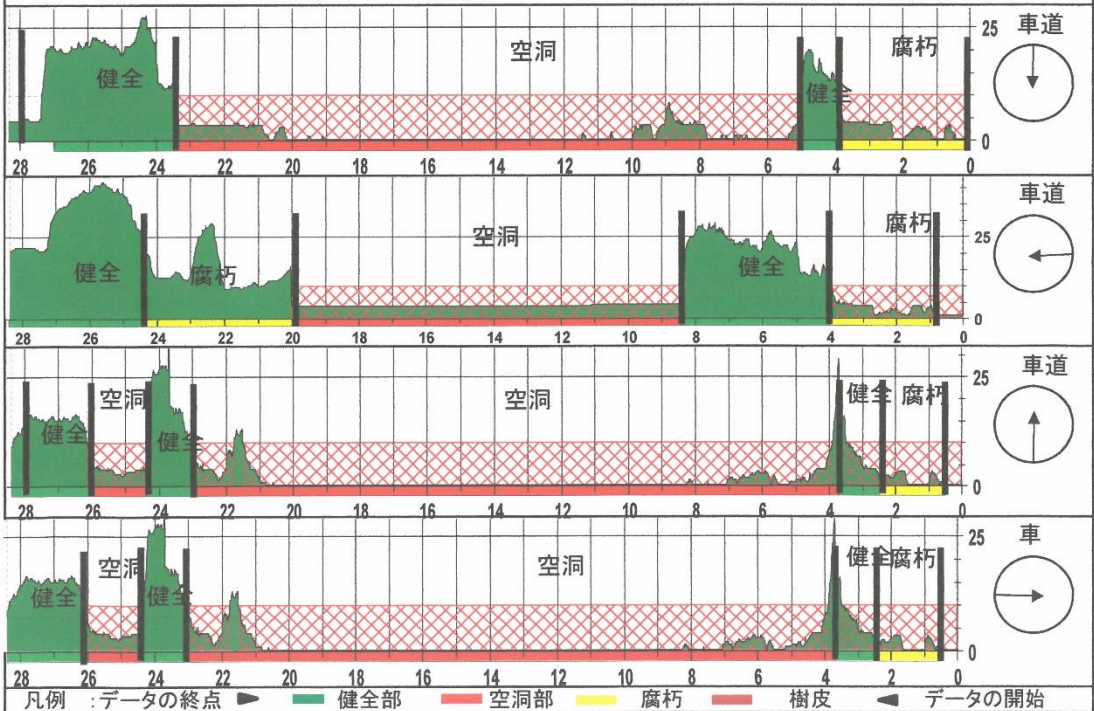
想定断面図

腐朽 空洞率 (%)	58.43%	空洞率計算式 $\frac{(28 * 2 - 0.5 - 4.5 - 1.0 - 1.4 - 1.5 - 2.0) + (30 * 2 - 0.8 - 0.5 - 4.2 - 5.5 - 1.3 - 1.5 - 4.0)}{(28 * 2 - 0.5) + (30 * 2 - 0.8 - 0.5)}$
------------------	--------	---

腐朽度 判定	<input type="checkbox"/> 10%未満 (健全化健全に近い:A) <input type="checkbox"/> 10%上30%未満 (注意すべき被害:B1) <input type="checkbox"/> 30%以上50%未満 (著しい被害:B2) <input checked="" type="checkbox"/> 50%以上 (不健全:C)
-----------	---

所見 幹の腐朽率は58.4%と危険な状態であった。幹に腐朽空洞があり、根元まで続いている。

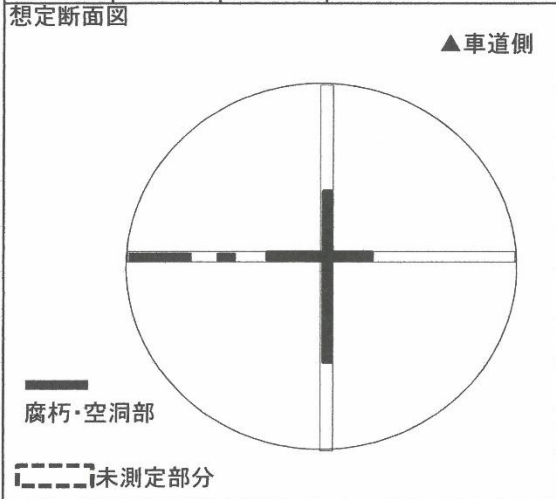
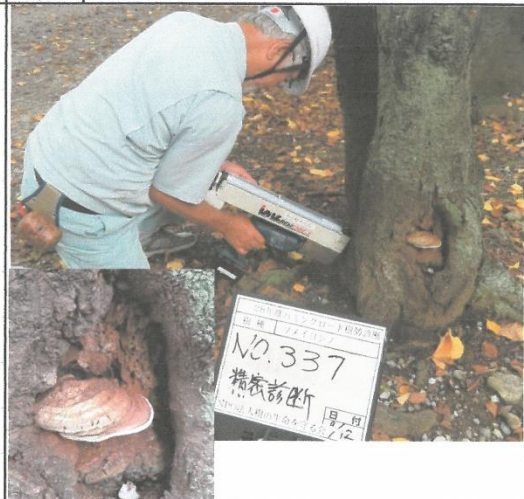
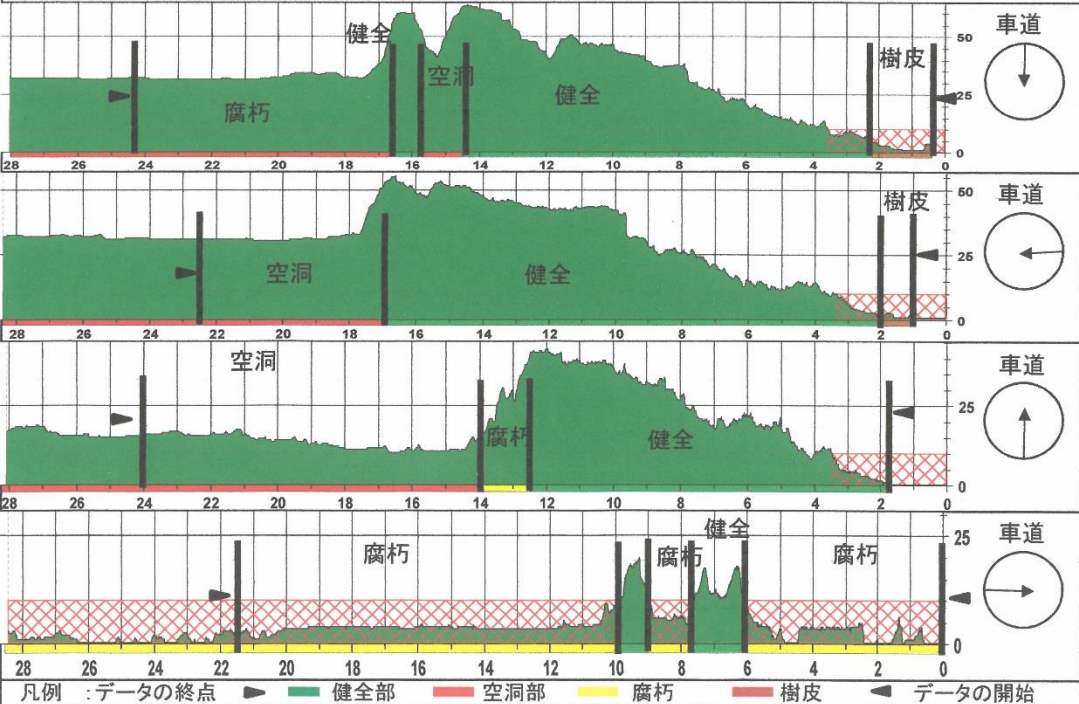
腐朽空洞率 (%)	26.13%	空洞率計算式	$\left(\frac{(48-2.3-1.8-12.0-1.0-10.8)+(43-2.0-15.0-1.7-1.0)}{(48-2.3-1.8)+(43-2.0)} \right)^2$
-----------	--------	--------	---

腐朽度判定	<input type="checkbox"/> 10%未満 (健全化健全に近い:A) <input checked="" type="checkbox"/> 10%上30%未満 (注意すべき被害:B1) <input type="checkbox"/> 30%以上50%未満 (著しい被害:B2) <input type="checkbox"/> 50%以上 (不健全:C)
-------	--

所見 幹の腐朽率は26.1%と低かったが、根元腐朽空洞部にコフキタケが出ていて、回復の見込みなく、「植え替え」を提案する。
