習志野市合流式下水道緊急改善事業の 事後評価概要

習 志 野 市

1-1 習志野市の公共下水道の概要

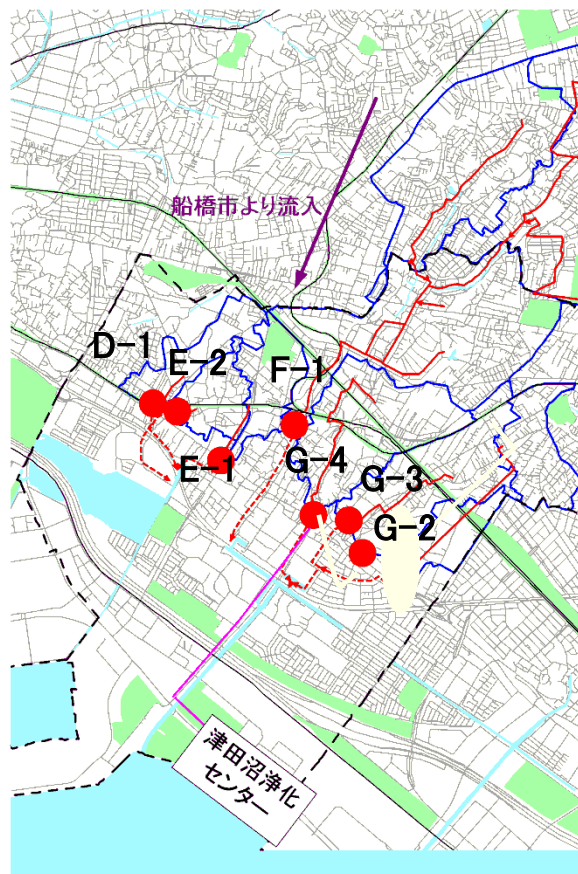
▲吐き口位置図

目標 : すべての雨水吐きからの未処理放流回数を平成25年度までに半減する。

対策1: 遮集量の増大(3Q⇒6Q)による未処理放流回数の削減

対策2: 雨水滞水池(12,000m³)の改造

目標 = 対策前 ÷ 2

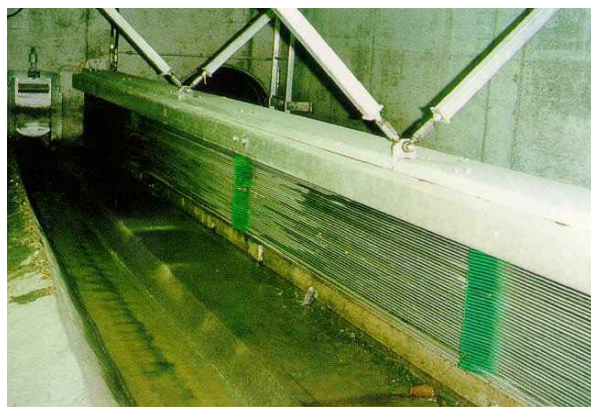
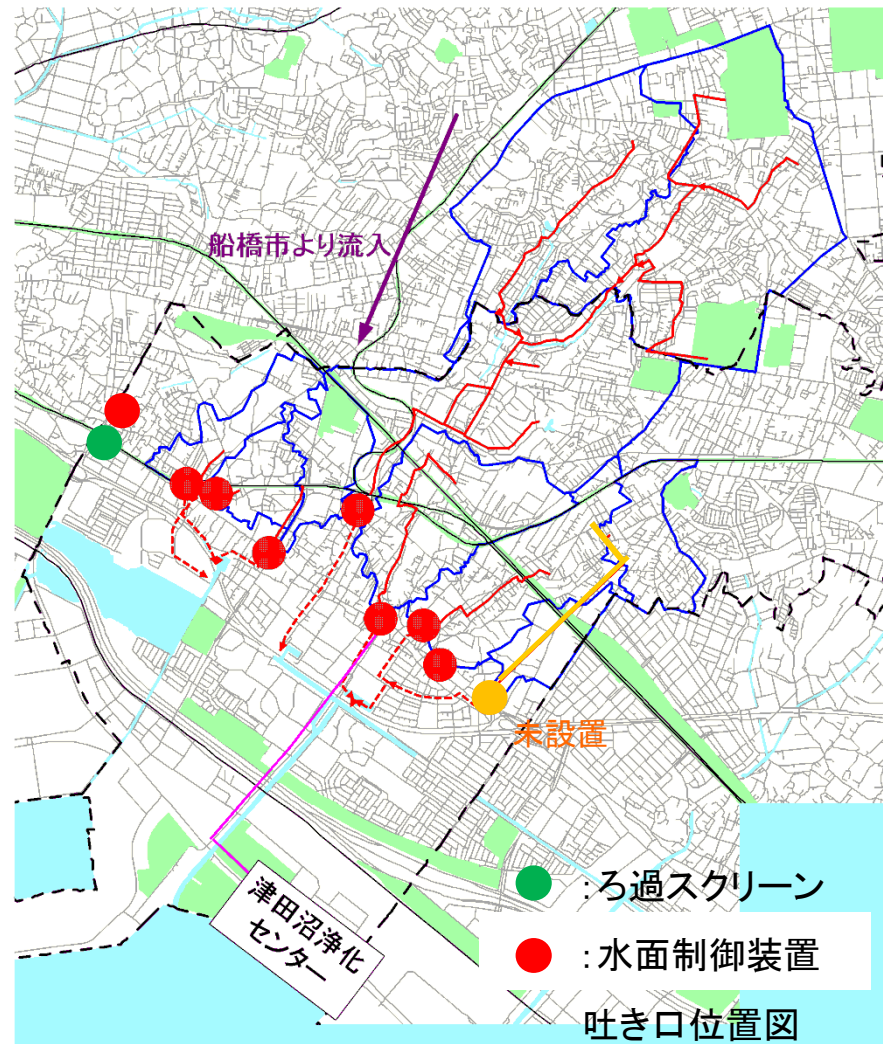
全ての雨水吐きにスクリーン等を平成21年度までに設置する。

機械式
スクリーン→

対策後

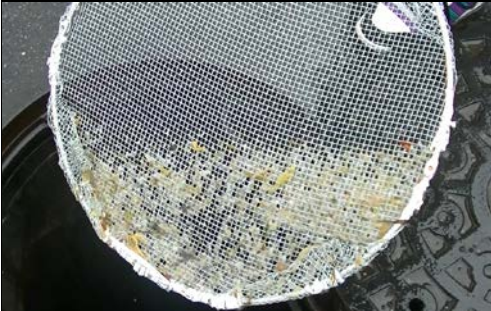
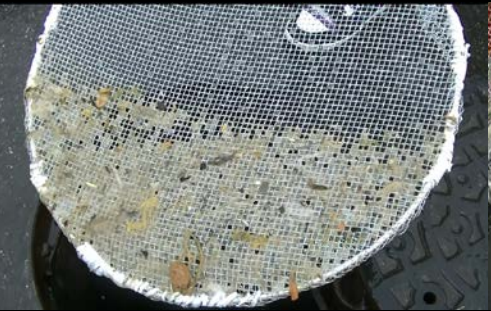
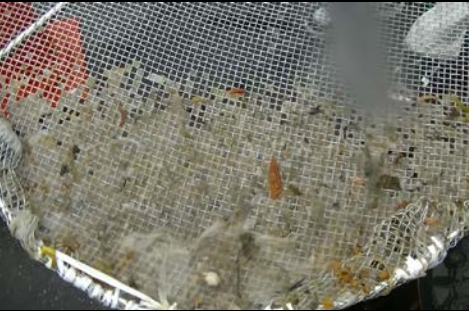
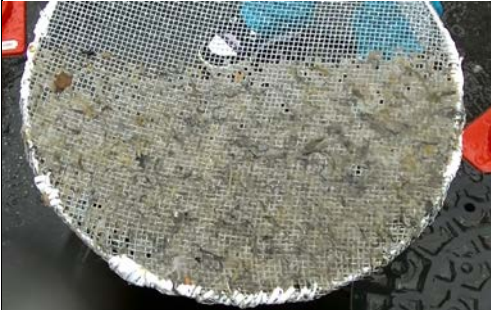
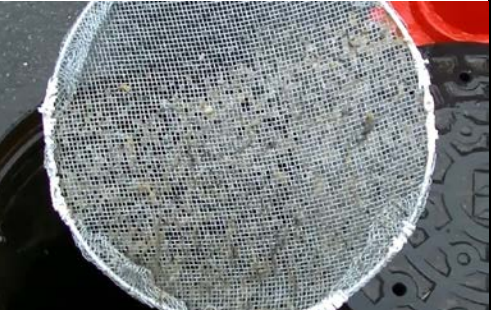
| 雨水吐におけるきょう雑物の状況 | | | | | |
|--|---|---|---|---|---|
| 撮影時間 | 2014.11.1 12:25 | 撮影時間 | 2014.11.1 12:47 | 撮影時間 | 2014.11.1 13:07 |
| 流量(m ³ /秒) | 0.044 | 流量(m ³ /秒) | 0.055 | 流量(m ³ /秒) | 0.087 |
| BOD(mg/L) | 50 | BOD(mg/L) | 69 | BOD(mg/L) | 110 |
| 備考 | ・水量3Q後に撮影 | 備考 | ・夾雑物の捕捉量増加 ・下水の色が濃く変化 | 備考 | ・下水中に葉を確認 ・開始時より流量増加 |
| 撮影時間 | 2014.11.1 13:44 | 撮影時間 | 2014.11.1 14:08 | | |
| 流量(m ³ /秒) | 0.157 | 流量(m ³ /秒) | 0.138 | | |
| BOD(mg/L) | 260 | BOD(mg/L) | 83 | | |
| 備考 | ・下水中に葉を確認 ・流量最大付近 | 備考 | ・下水の色が薄く変化 ・夾雑物の捕捉量減少 | | |

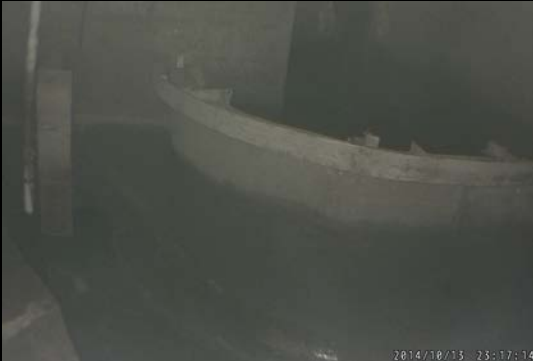
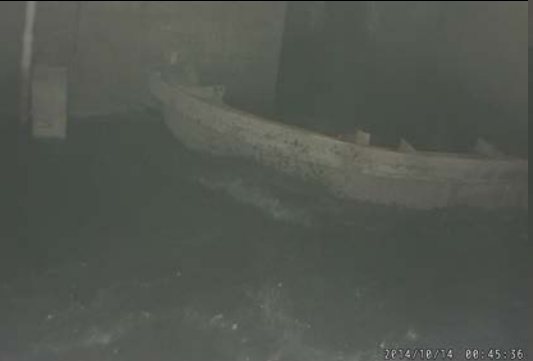
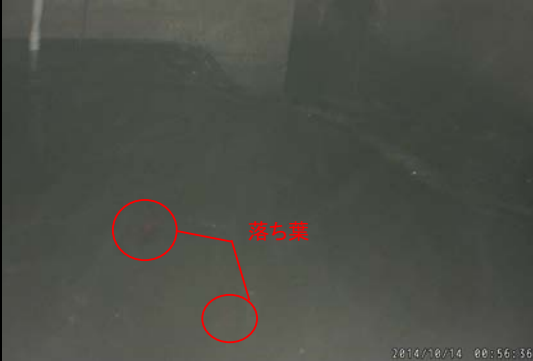
| 2014年10月14日(台風19号)における雨水吐の状況 | | | | | |

| 2014年10月14日(台風19号)における雨水吐の状況 | | | | | |
|--|---|---|---|--|---|
| 通常 | | 水位上昇 | | 越流開始 | |
| 撮影時間 | 2014. 10 13 23:17 | 撮影時間 | 2014. 10 14 00:45 | 撮影時間 | 2014. 10 14 00:51 |
| 備考 | - | 備考 | 降水量 11mm/hr | 備考 | 落ち葉を確認 |
| 越流継続中 | | 越流終了 | | 越流終了 | |
| 撮影時間 | 2014. 10 14 00:56 | 撮影時間 | 2014. 10 14 01:23 | 撮影時間 | 2014. 10 14 01:34 |
| 備考 | 落ち葉を確認 | 備考 | 落ち葉・ゴミ等を確認 | 備考 | 落ち葉・ゴミ等を確認 |

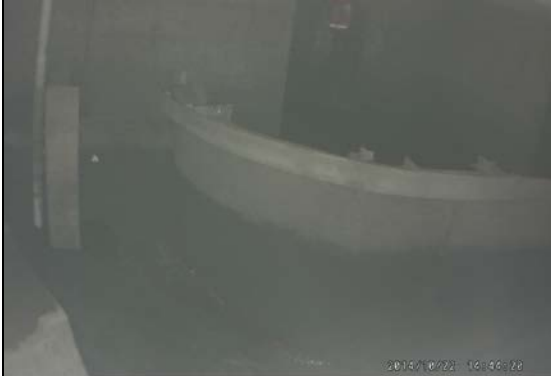
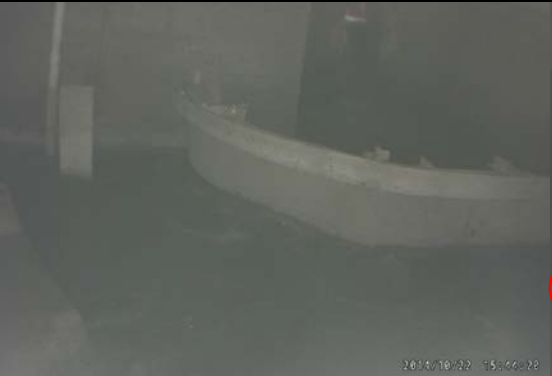
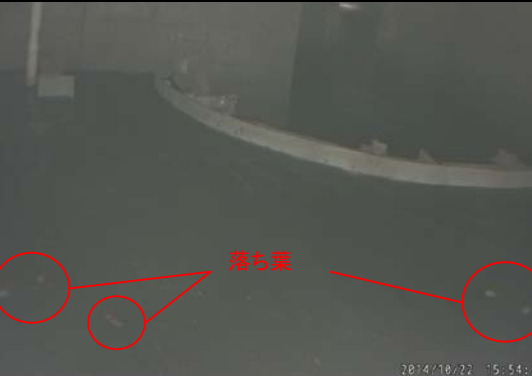
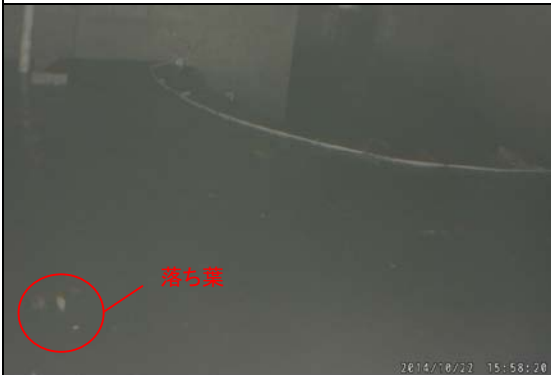
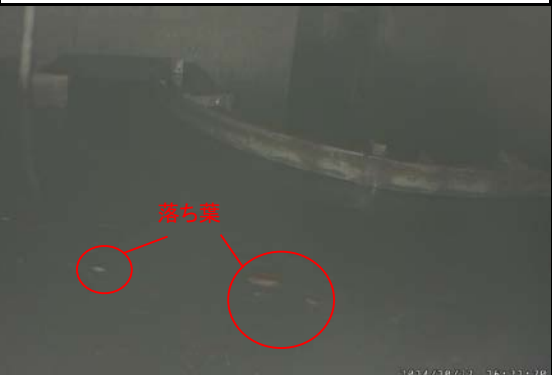
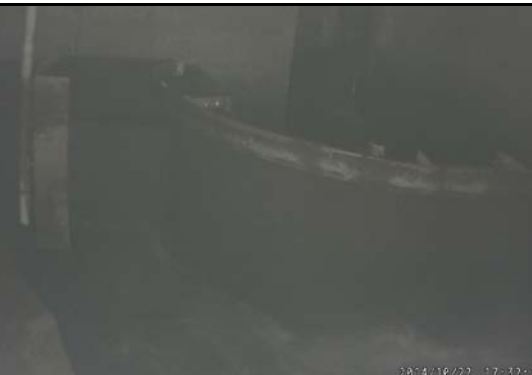
| 2014年10月22日における雨水吐の状況 | | | | | |

| 2014年10月22日における雨水吐の状況 | | | | | |
|--|---|---|---|--|---|
| 通常 | | 水位上昇 | | 水位が堰頂付近 | |
| 撮影時間 | 2014. 10 22 14:44 | 撮影時間 | 2014. 10 22 15:44 | 撮影時間 | 2014. 10 22 15:54 |
| 備考 | - | 備考 | - | 備考 | 落ち葉を確認 |
| 越流開始 | | 越流終了 | | 通常 | |
| 撮影時間 | 2014. 10 22 15:58 | 撮影時間 | 2014. 10 22 16:21 | 撮影時間 | 2014. 10 22 17:32 |
| 備考 | 落ち葉を確認 | 備考 | 落ち葉を確認 | 備考 | - |

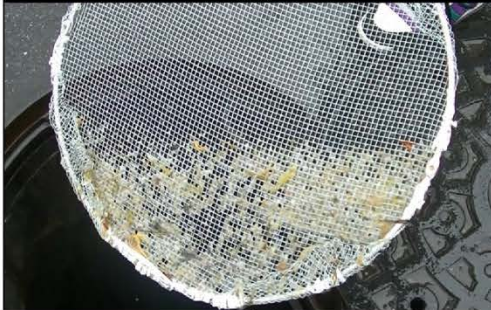
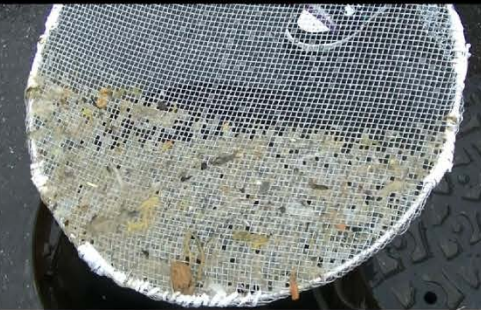
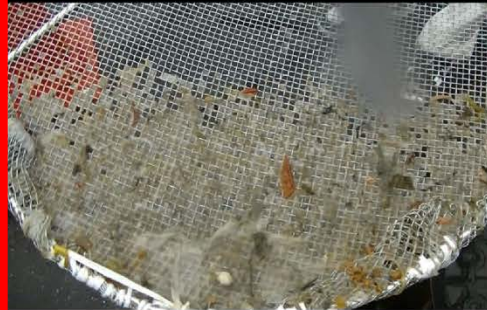
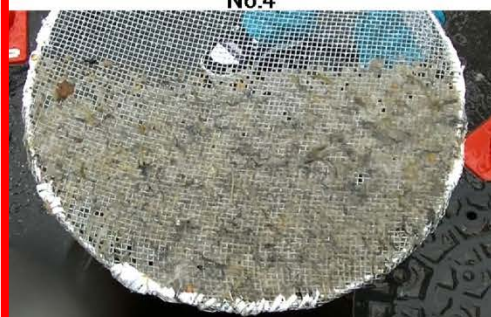
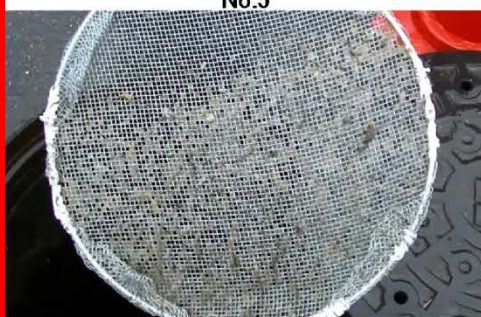
雨水吐におけるきょう雑物の状況

| No.1 | | No.2 | | No.3 | |
|--|---|--|---|---|---|
| 撮影時間 | 2014.11.1 12:25 | 撮影時間 | 2014.11.1 12:47 | 撮影時間 | 2014.11.1 13:07 |
| 流量(m ³ /秒) | 0.044 | 流量(m ³ /秒) | 0.055 | 流量(m ³ /秒) | 0.087 |
| BOD(mg/L) | 50 | BOD(mg/L) | 69 | BOD(mg/L) | 110 |
| 備考 | ・水量3Q後に撮影 | 備考 | ・夾雑物の捕捉量増加 ・下水の色が濃く変化 | 備考 | ・下水中に葉を確認 ・開始時より流量増加 |

きょう雑物は浄化センターへ確実に流下している。
(公共用水域へ流出していない)

| No.4 | | No.5 | |
|---|---|---|---|
| 撮影時間 | 2014.11.1 13:44 | 撮影時間 | 2014.11.1 14:08 |
| 流量(m ³ /秒) | 0.157 | 流量(m ³ /秒) | 0.138 |
| BOD(mg/L) | 260 | BOD(mg/L) | 83 |
| 備考 | ・下水中に葉を確認 ・流量最大付近 | 備考 | ・下水の色が薄く変化 ・夾雑物の捕捉量減少 |
