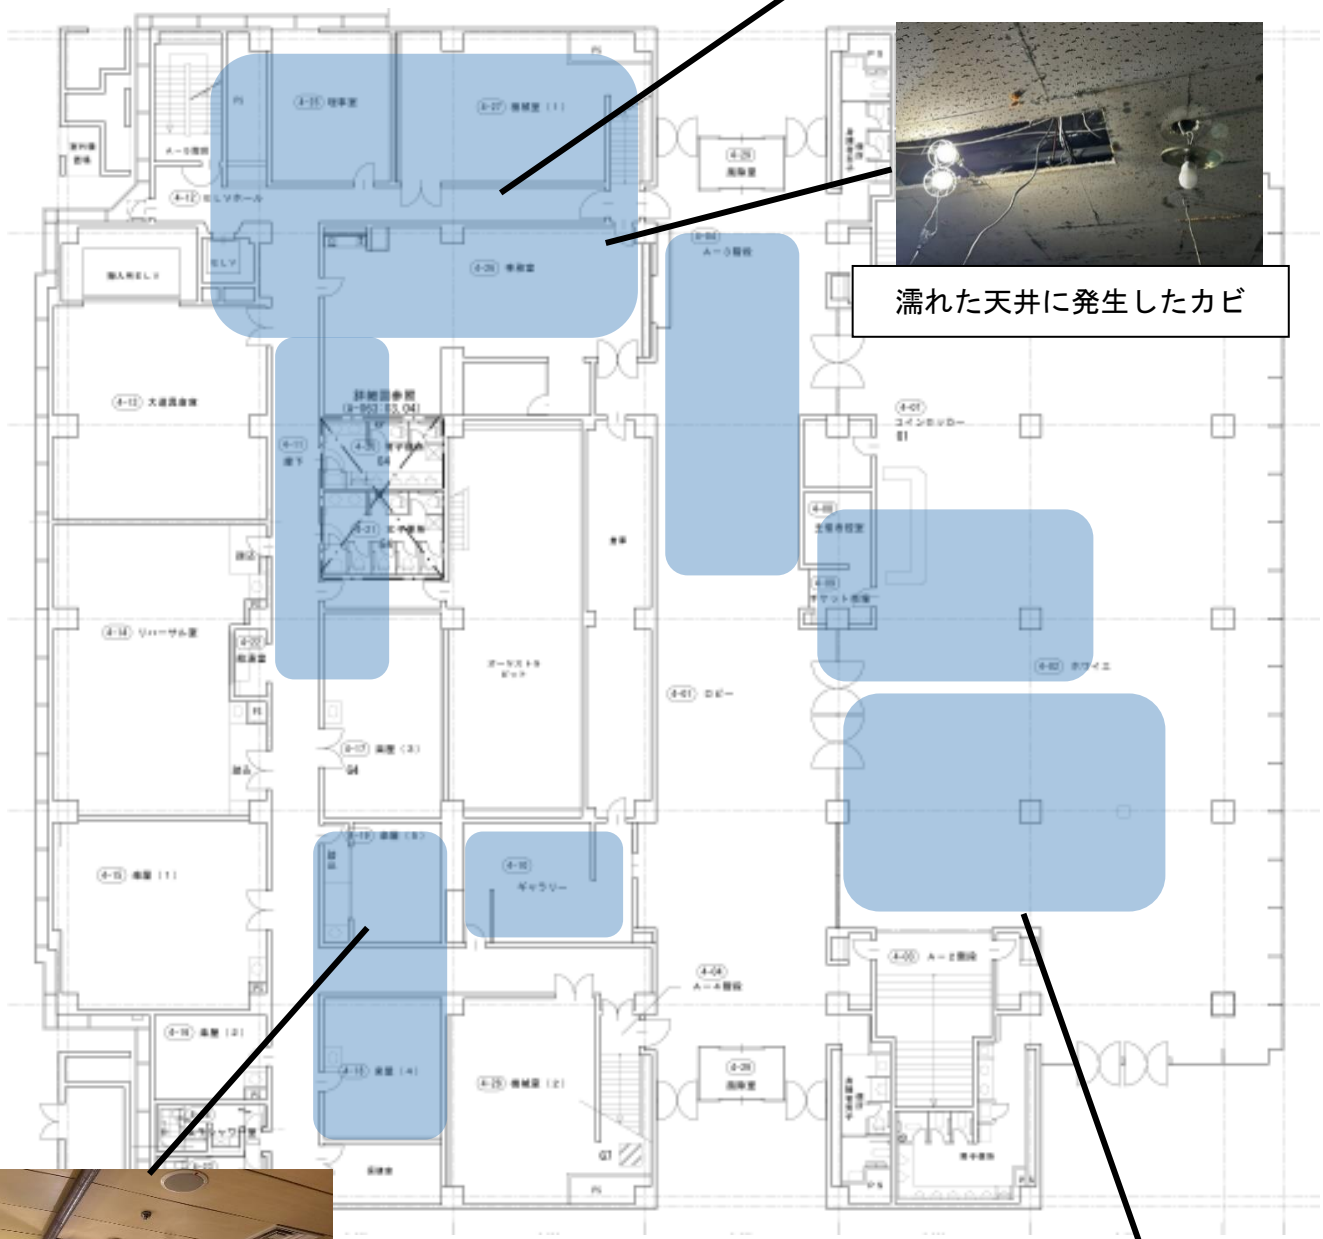
４階

浸水した廊下

濡れた天井に発生したカビ

和室の天井は雨水により落下

- 浸水した天井、畳、カーペット等の消毒、交換
- エレベーターの浸水に伴う部品交換工事

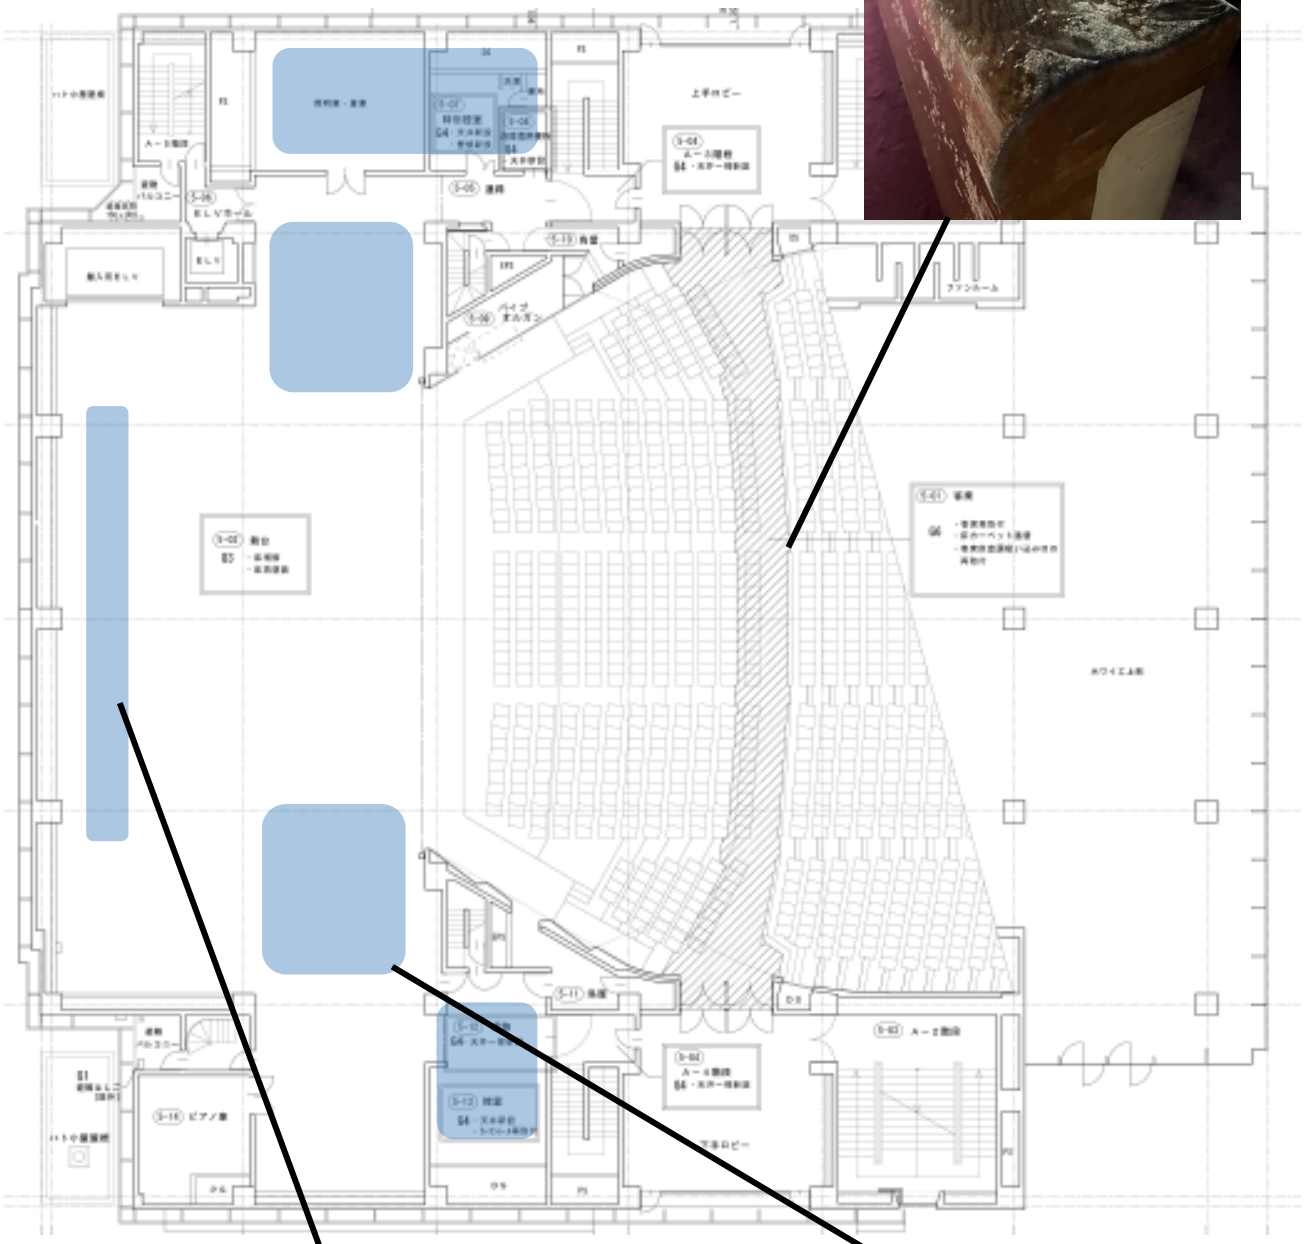
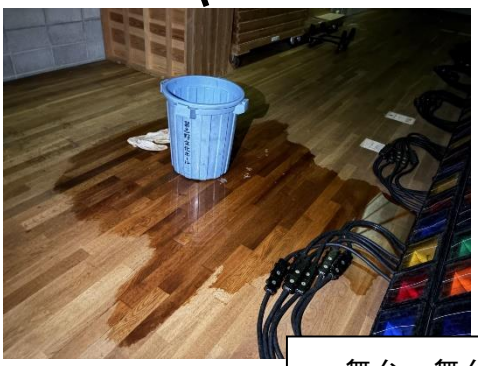
５階

浸水したホワイエ

木部に発生したカビ

舞台・舞台袖も一部浸水

- 客席、内装の消毒、交換
- 舞台照明器具等備品の交換

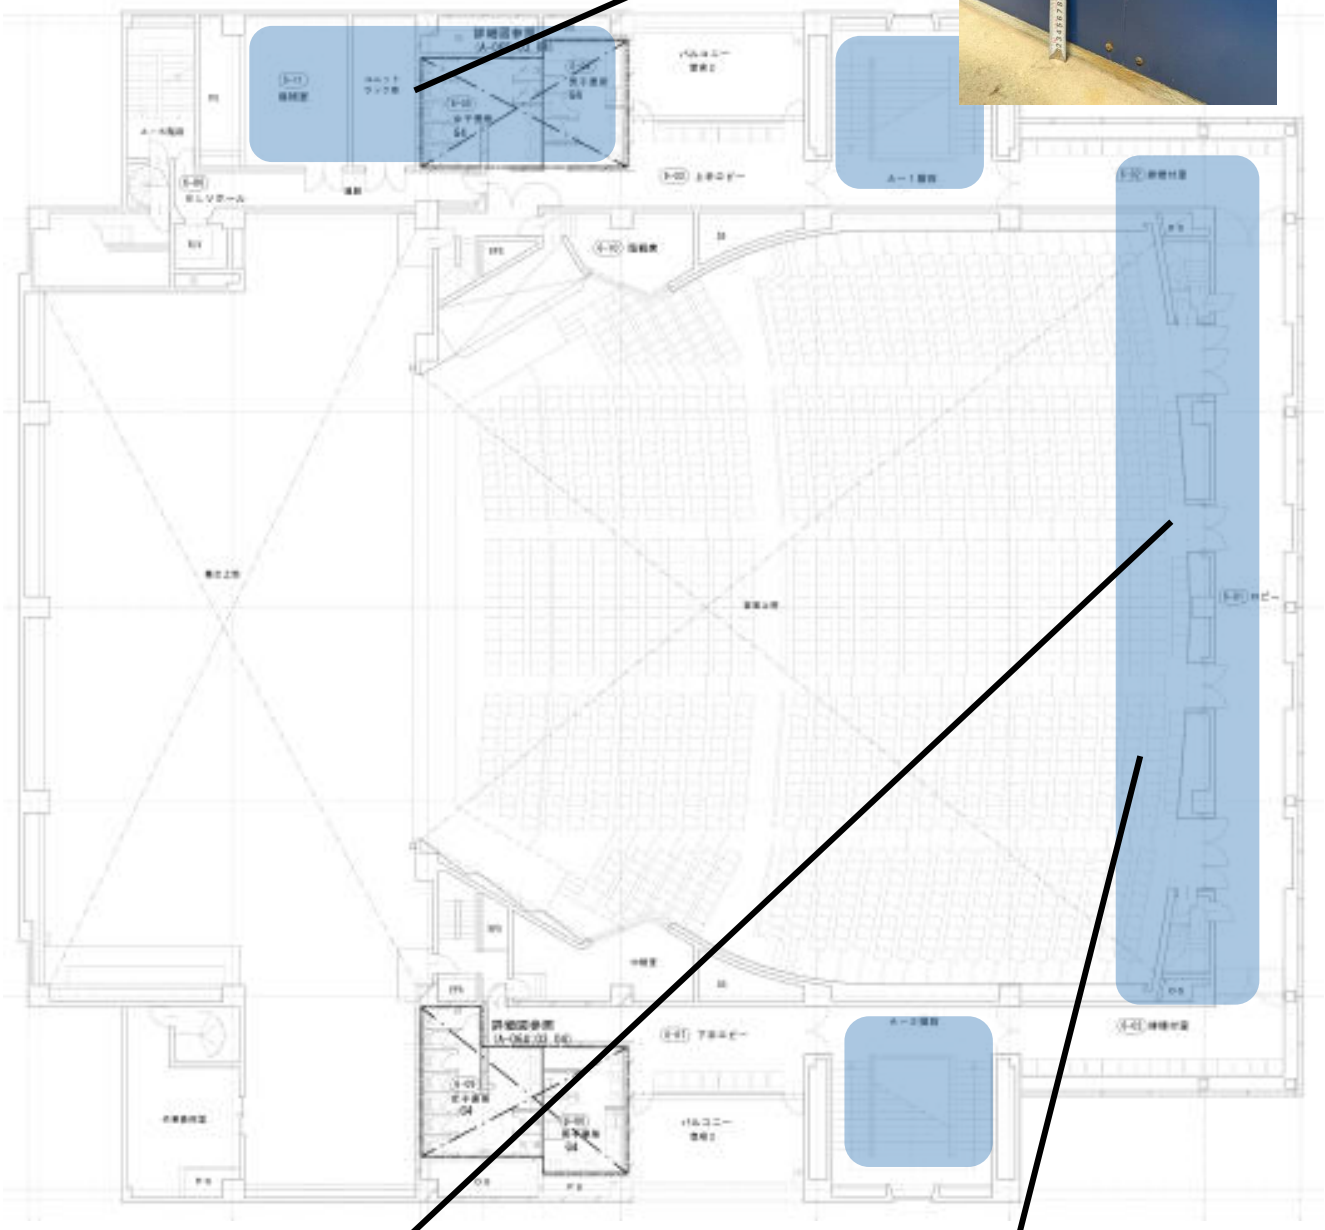
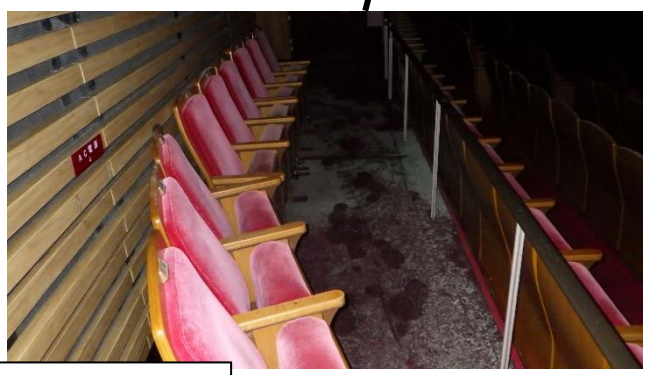
６階

電気設備の浸水（約 25 センチ）

カーペットが浸水し発生したカビ

- 電気設備、舞台設備の交換

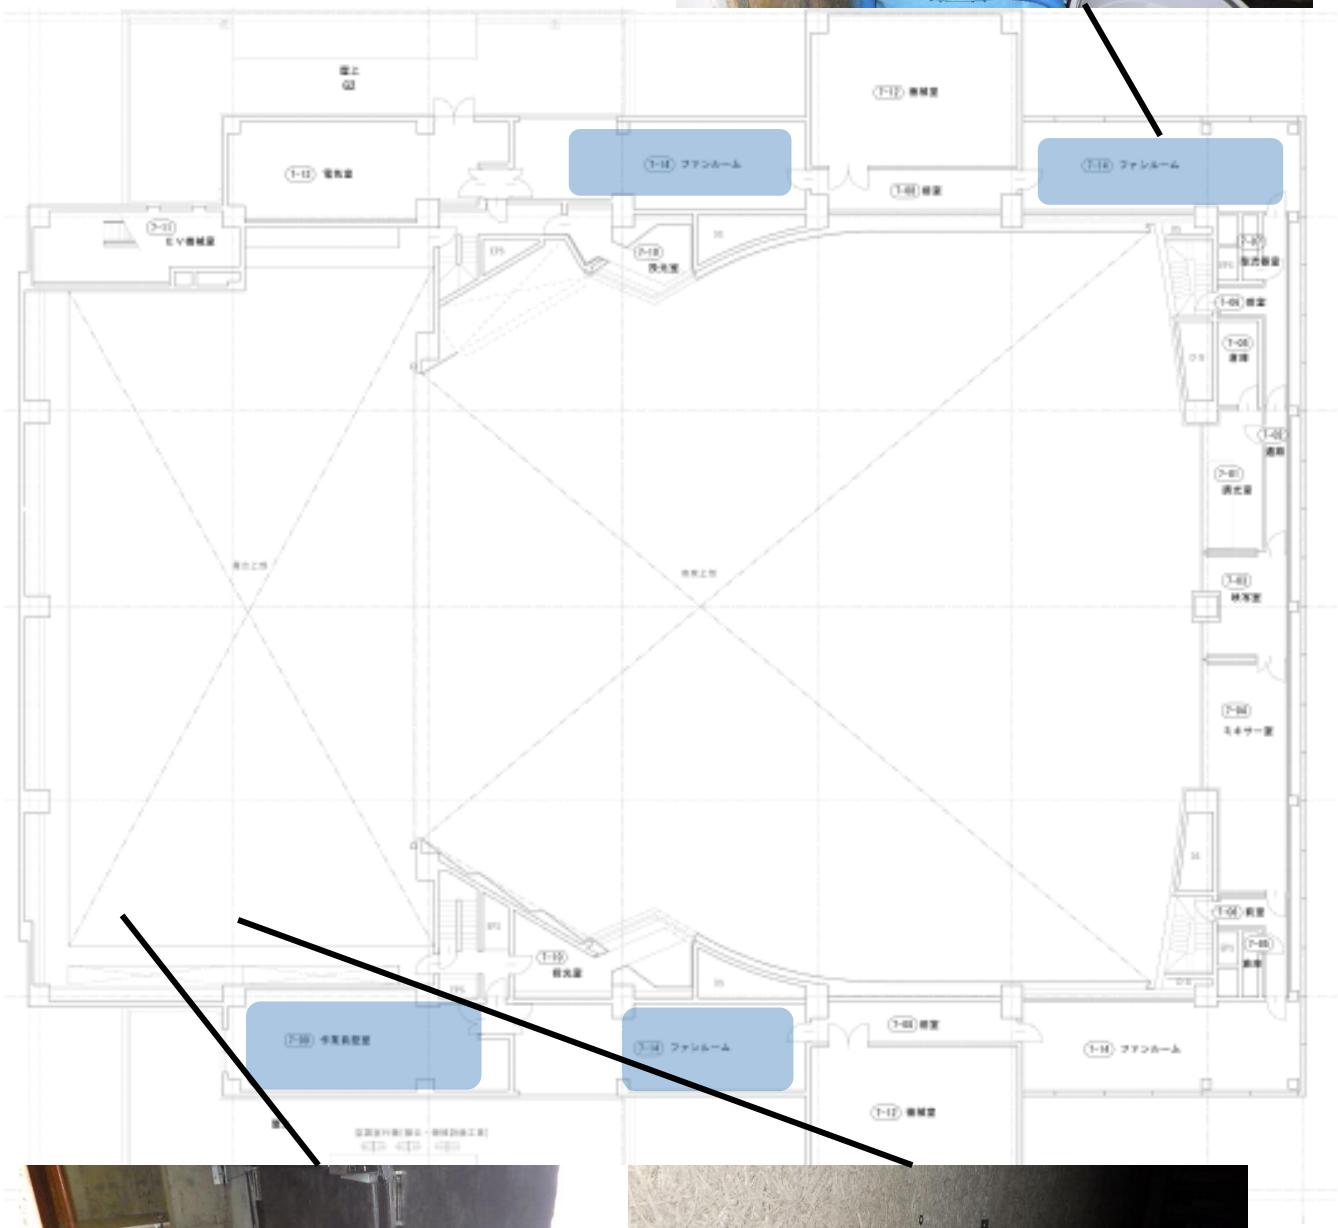
７階

各種設備室等でも雨漏りによる浸水が発生

舞台上部でも浸水

- 機械設備の交換
