樹木医による診断内容

精密診断の例(ハミングロード110)

精密診断の例(ハミングロード 337)

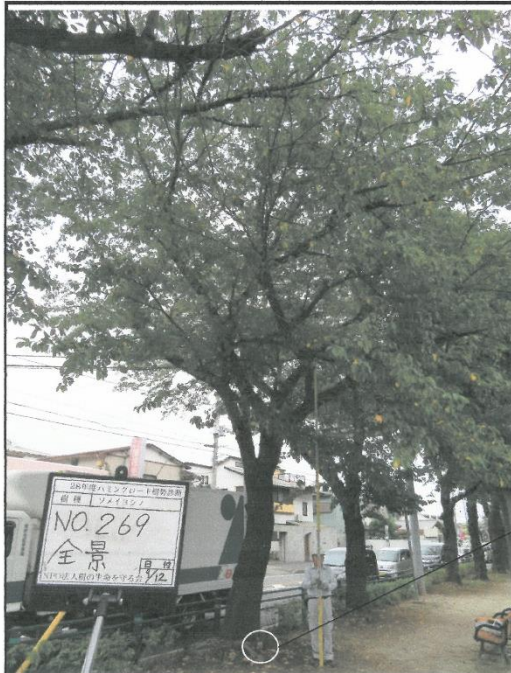
樹形全景

不自然な傾斜	<input checked="" type="checkbox"/> なし <input type="checkbox"/> あり()		()	()					
所見	<ul style="list-style-type: none"> 根頭癌腫病多く見られる 根系にコフキタケが出ている 車道側ガードパイプ支柱に根系が痛めつけられている。 枝が架線(電話線)に接触している。 コスカシバ虫糞 								
部位判定	部位	根元	幹	骨格となる大枝					
健全か健全に近い		<input type="checkbox"/>	<input type="checkbox"/>	<input checked="" type="checkbox"/>					
注意すべき被害が見られる		<input checked="" type="checkbox"/>	<input checked="" type="checkbox"/>	<input type="checkbox"/>					
著しい被害が見られる		<input type="checkbox"/>	<input type="checkbox"/>	<input type="checkbox"/>					
不健全		<input type="checkbox"/>	<input type="checkbox"/>	<input type="checkbox"/>					
処置		<input type="checkbox"/>	<input type="checkbox"/>	<input checked="" type="checkbox"/>					
精密診断が必要		<input type="checkbox"/>	<input type="checkbox"/>	<input type="checkbox"/>					
外観診断判定	<input type="checkbox"/> A：健全か健全に近い <input checked="" type="checkbox"/> B1：注意すべき被害が見られる <input type="checkbox"/> B2：著しい被害が見られる <input type="checkbox"/> C：不健全

判定理由	・根系にコフキタケが出ていて、根系の腐朽が想定されることから、3年以内の精密診断が必要である。								
精 密 診 断	測定データ	部位(GL m)	腐朽空洞率： %	部位(GL m)	腐朽空洞率： %				
	腐朽度判定	<input type="checkbox"/> A：健全か健全に近い <input type="checkbox"/> B1：注意すべき被害 <input type="checkbox"/> B2：著しい被害が見られる <input type="checkbox"/> C：不健全							
判定理由									
総合判定	<input type="checkbox"/> A：健全か健全に近い <input type="checkbox"/> B1：注意すべき被害が見られる <input type="checkbox"/> B2：著しい被害が見られる <input type="checkbox"/> C：不健全								
判定理由

処置 内容	必要性	<input type="checkbox"/> なし	<input checked="" type="checkbox"/> あり	緊急性	<input checked="" type="checkbox"/> なし	<input type="checkbox"/> あり
		□要観察(長期周期)		□要観察(短期周期)		
■枯枝の剪定	<input type="checkbox"/> 腐朽枝等の剪定	<input type="checkbox"/> 支柱撤去	<input type="checkbox"/> 支柱結束直し	<input type="checkbox"/> 風圧軽減剪定	<input type="checkbox"/> スタブカット切除	<input type="checkbox"/> 巻き根切除
□撤去・植替え	<input type="checkbox"/> 支柱撤去	<input type="checkbox"/> 支柱結束直し	<input type="checkbox"/> 支柱再設置	<input type="checkbox"/> 風圧軽減剪定	<input type="checkbox"/> プレージング設置()	
□踏圧防止	<input type="checkbox"/> 土壌改良	<input type="checkbox"/> 施肥()		<input type="checkbox"/> 薬剤処理()		
□その他()
