旧土木詰所前平面駐車場 地歴及び土壌汚染調査(表層)業務委託

調査報告書 [No. 1/2]

(地歴調査)

調査報告書 [No. 2/2]

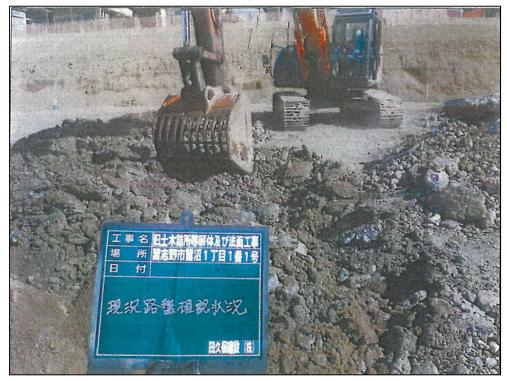
写真1.2(3) 鉱さい状況(遠景)

致2.1.2 (2) <u>现</u> 2 0 00/17 00 00 01 000 1000 1000 1000 100
項目	内容
分析の契機	旧土木詰所等解体及び法面工事時において、鉱さいの受け入れ側か
一分別の矢機	ら鉱さいの成分分析結果の提出要求があった。
分析結果	ふっ素及びその化合物、ほう素及びその化合物の結果を表 2.1.2(3)
万州和木	に示す。その他の項目は不検出であった。
鉱さいの状	鉱さいの厚みは約200㎜程度であった。鉱さいの存在範囲は旧土木
況	詰所前平面駐車場に限定されていた。
分析結果の	鉱さいの分析結果は、令和4年3月には近隣住民に説明され、令和
公表	4年3月17日に習志野市よりプレスリリース発表。
	空中写真より旧土木詰所前平面駐車場が整備されたの昭和 40 年~
鉱さいの工	昭和 45 年であった。ふっ素及びその化合物が土壌の環境基準項目
事時期	に追加されたのは平成 13 年であり、昭和 45 年ころの旧土木詰所前
	平面駐車場の整備は法律に適合しており問題のないものだった。
